(2) 本庁舎及び東館の耐震診断結果について

1. 耐震診断結果

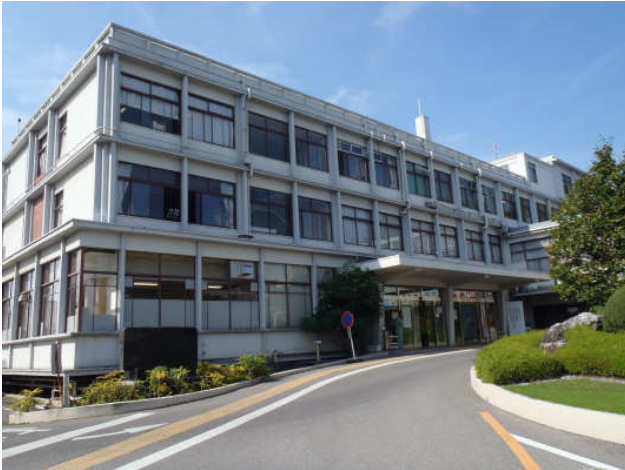
① 本館

階数	構造耐震指標 (Is 値)	構造耐震判定指標 (目標値)
3階	2.21	0.75
2階	1.10	
1階	0.33

Is 値が耐震判定指標の0.75を大きく下回っている階があり、補強により耐力の向上を図ることもできるが、コンクリートの中性化が進んでいることや、建物の経過年数が長いこと、補強による機能面・経済性・防災拠点である建物の重要度、今後の耐用期間などを総合的に勘案すると、建替え等の抜本的な対策が最善と考えられる。

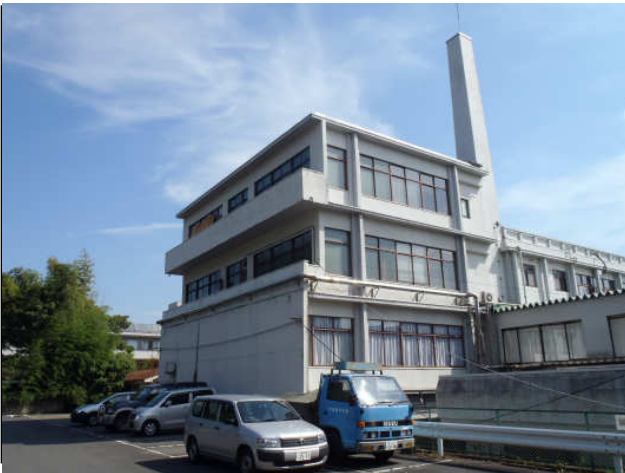
② 本館 (増築棟)

階数	構造耐震指標 (Is 値)	構造耐震判定指標 (目標値)
4階	2.10	0.75
3階	0.31	
2階	0.42	
1階	0.23

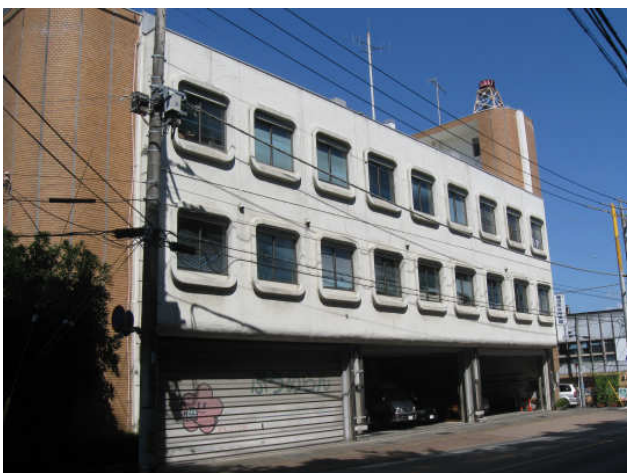
③ 東館

階数	構造耐震指標 (Is 値)	構造耐震判定指標 (目標値)
3階	0.55	0.75
2階	0.41	
1階	0.39

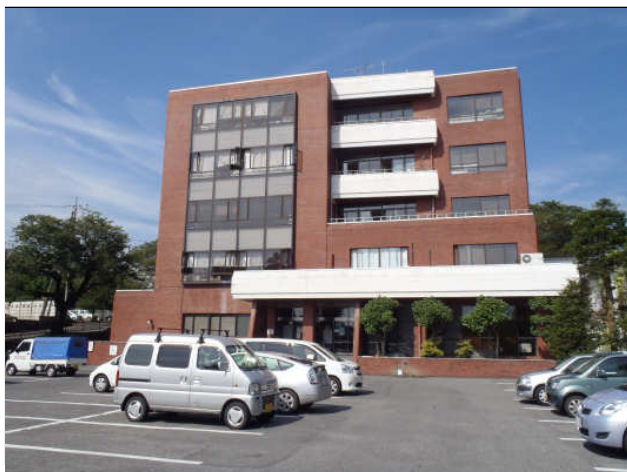
④ 新館

階数	構造耐震指標 (Is 値)	構造耐震判定指標 (目標値)
5階	4.31	0.75
4階	1.60	
3階	0.98	
2階	0.64	
1階	0.45

Is 値が耐震判定指標の0.75を下回っている階もあるが、コンクリート強度は確保され、中性化も進んでいないことから、耐震補強によって耐震性が確保されると見込まれるので、今後、耐震補強工事を実施して活用していくことに問題ないと考えられる。

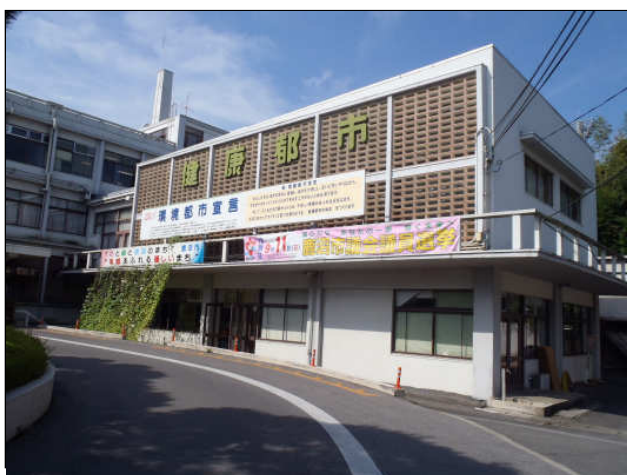
⑤ 議会棟

階数	構造耐震指標 (Is 値)	構造耐震判定指標 (目標値)
2階	0.59	0.75
1階	0.29
