1. 大規模下水道管路特別重点調査業務委託の概要

令和7年度 調査対象路線位置図

○管路施設調査の概要

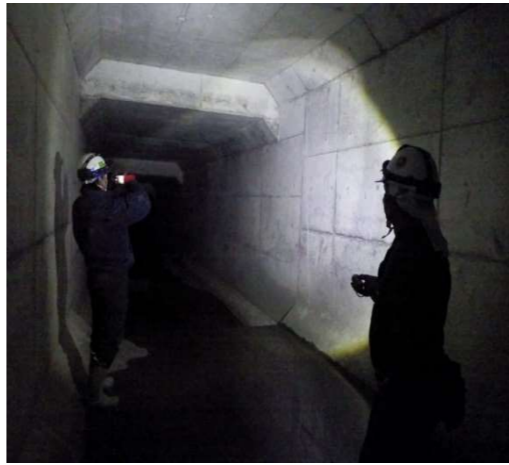
図1 潜行目視調査状況写真

大口径の雨水管に対して潜行目視による調査を実施した (図1参照)。調査の結果、早期に対処が必要となる緊急度ⅠおよびⅡは全体の約40%となる1.9kmが発見された (表1および図3参照)。

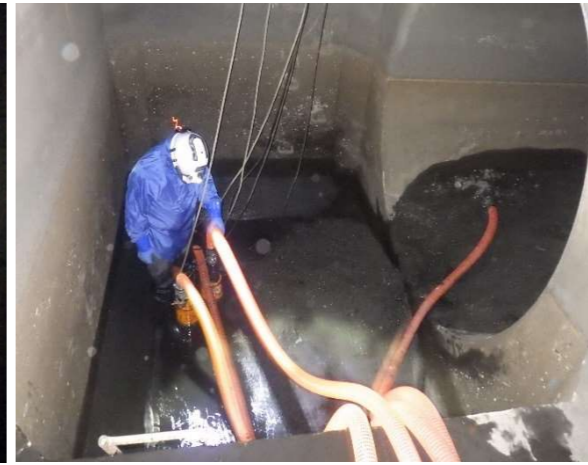
図2 伏越し部排水状況写真

また、伏越し部の調査を実施するために帯水している雨水の排水作業も実施した (図2参照)。

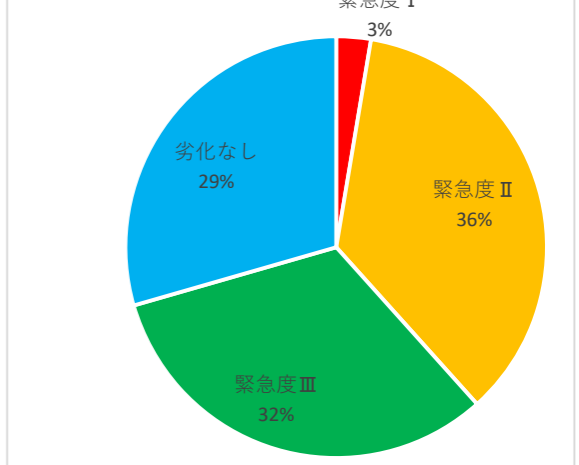
図3 緊急度別延長割合

緊急度	延長 (m)	備考
緊急度Ⅰ	130.09	空洞調査対象
緊急度Ⅱ	1761.9	
緊急度Ⅲ	1586.05	
劣化なし	1452.82	
合計	4930.86

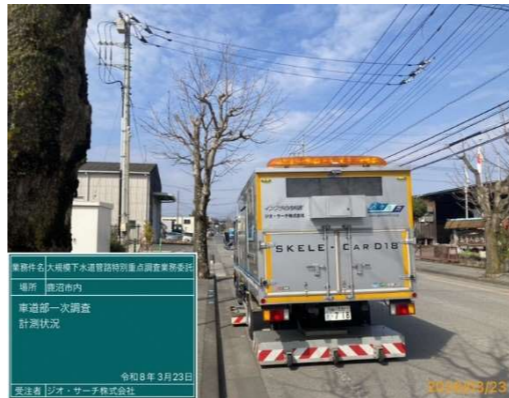
図4 空洞調査状況写真 (車道部)

潜行目視調査にて緊急度Ⅰおよび緊急度Ⅱと判定された管路施設に対して道路面から電磁誘導探査による空洞調査をおこなった。空洞調査は専用車両による車道の調査と、歩道用の専用機器による歩道調査のそれぞれを実施した (図4および図5参照)。

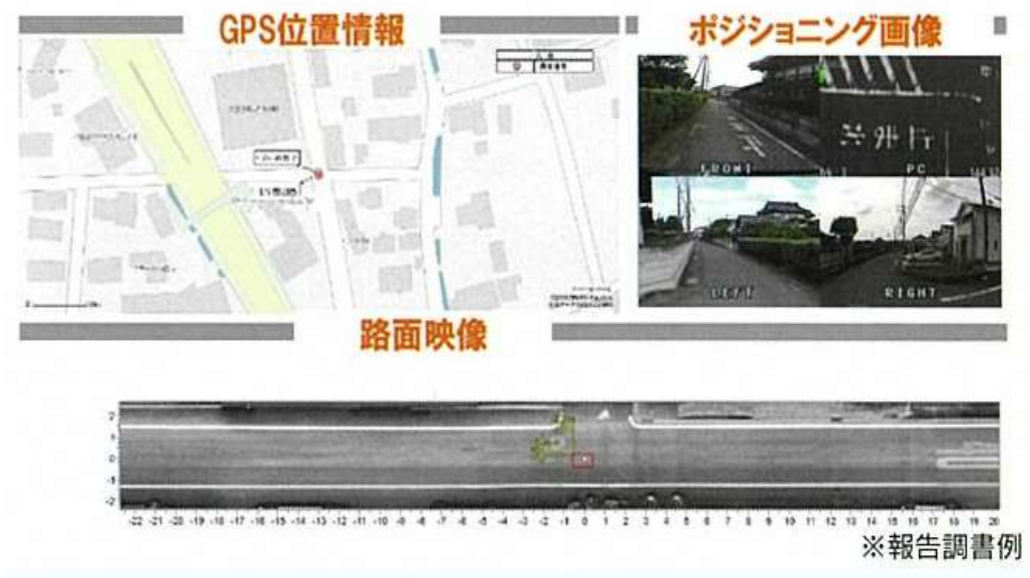
図6 空洞調査解析データ (例)

空洞調査の結果、道路面から1.5mの深さにおいて空洞は確認されなかった。
