地盤調査報告書

『スクリーウエイト貫入試験(JIS A 1221-2020)』

みなみ町市営住宅浄化槽改修工事 栃木県鹿沼市みなみ町8-15、8-21

2024年9月21日(土)

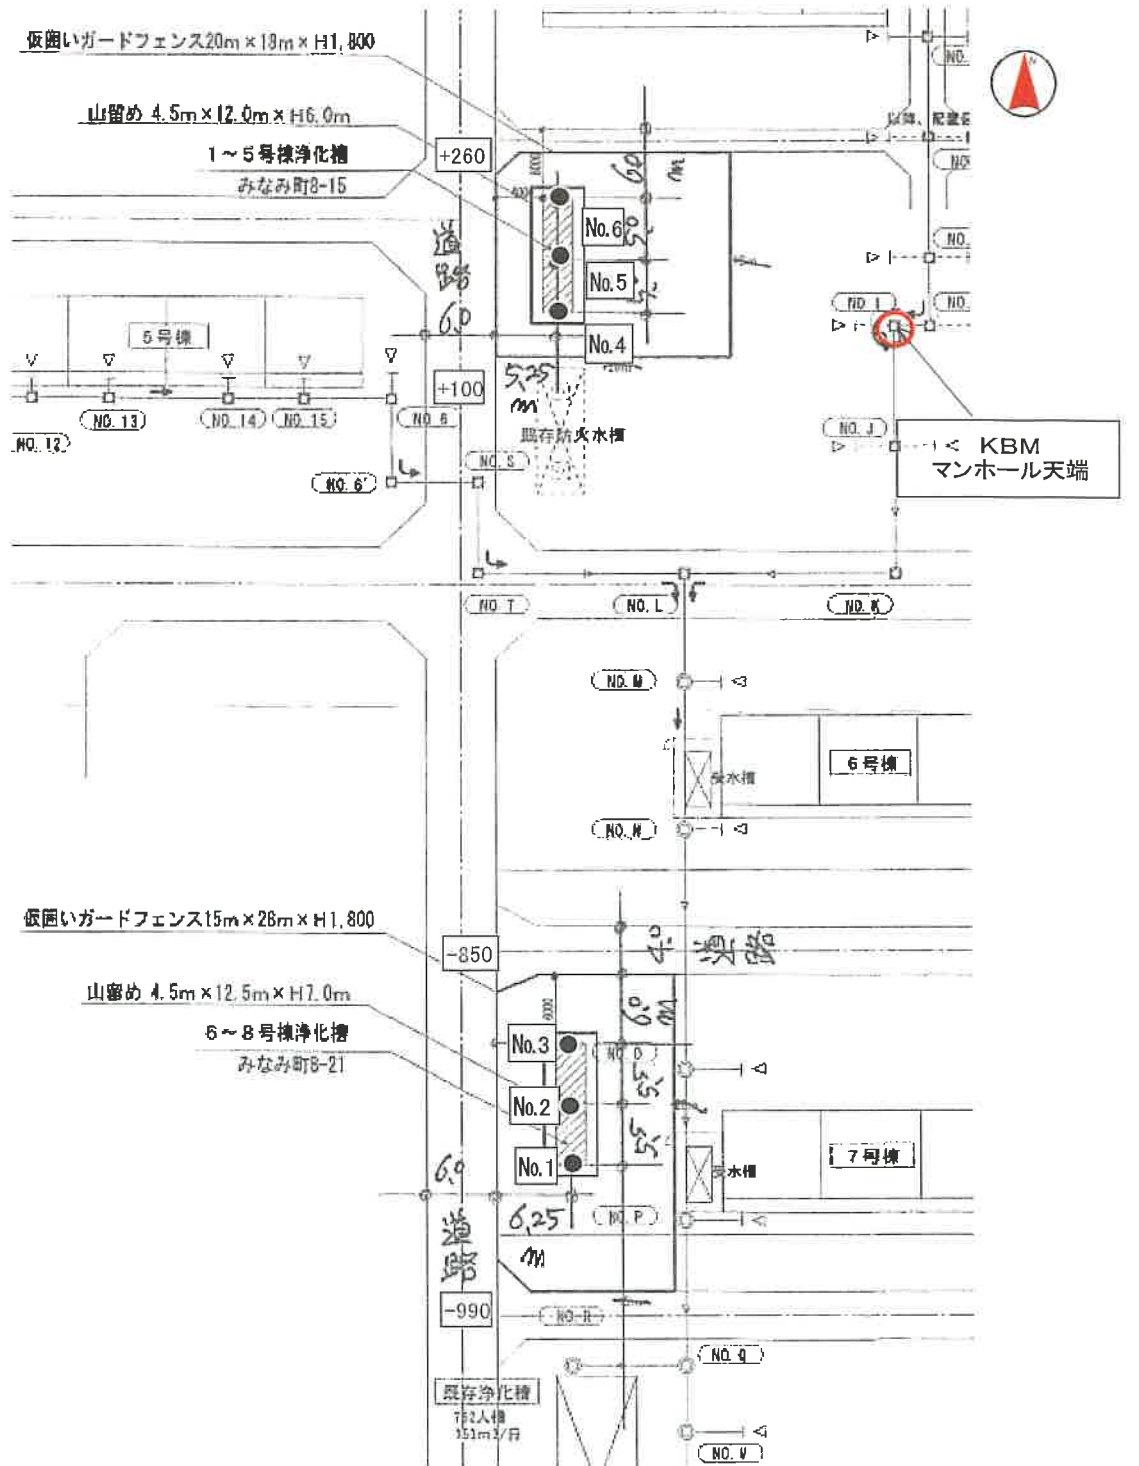
4. 測定点位置図

K B M ± 0 mm … マンホール天端			
測点 1	-700	測点 6	+310
測点 2	-720		
測点 3	-550		
測点 4	+170		
測点 5	+260

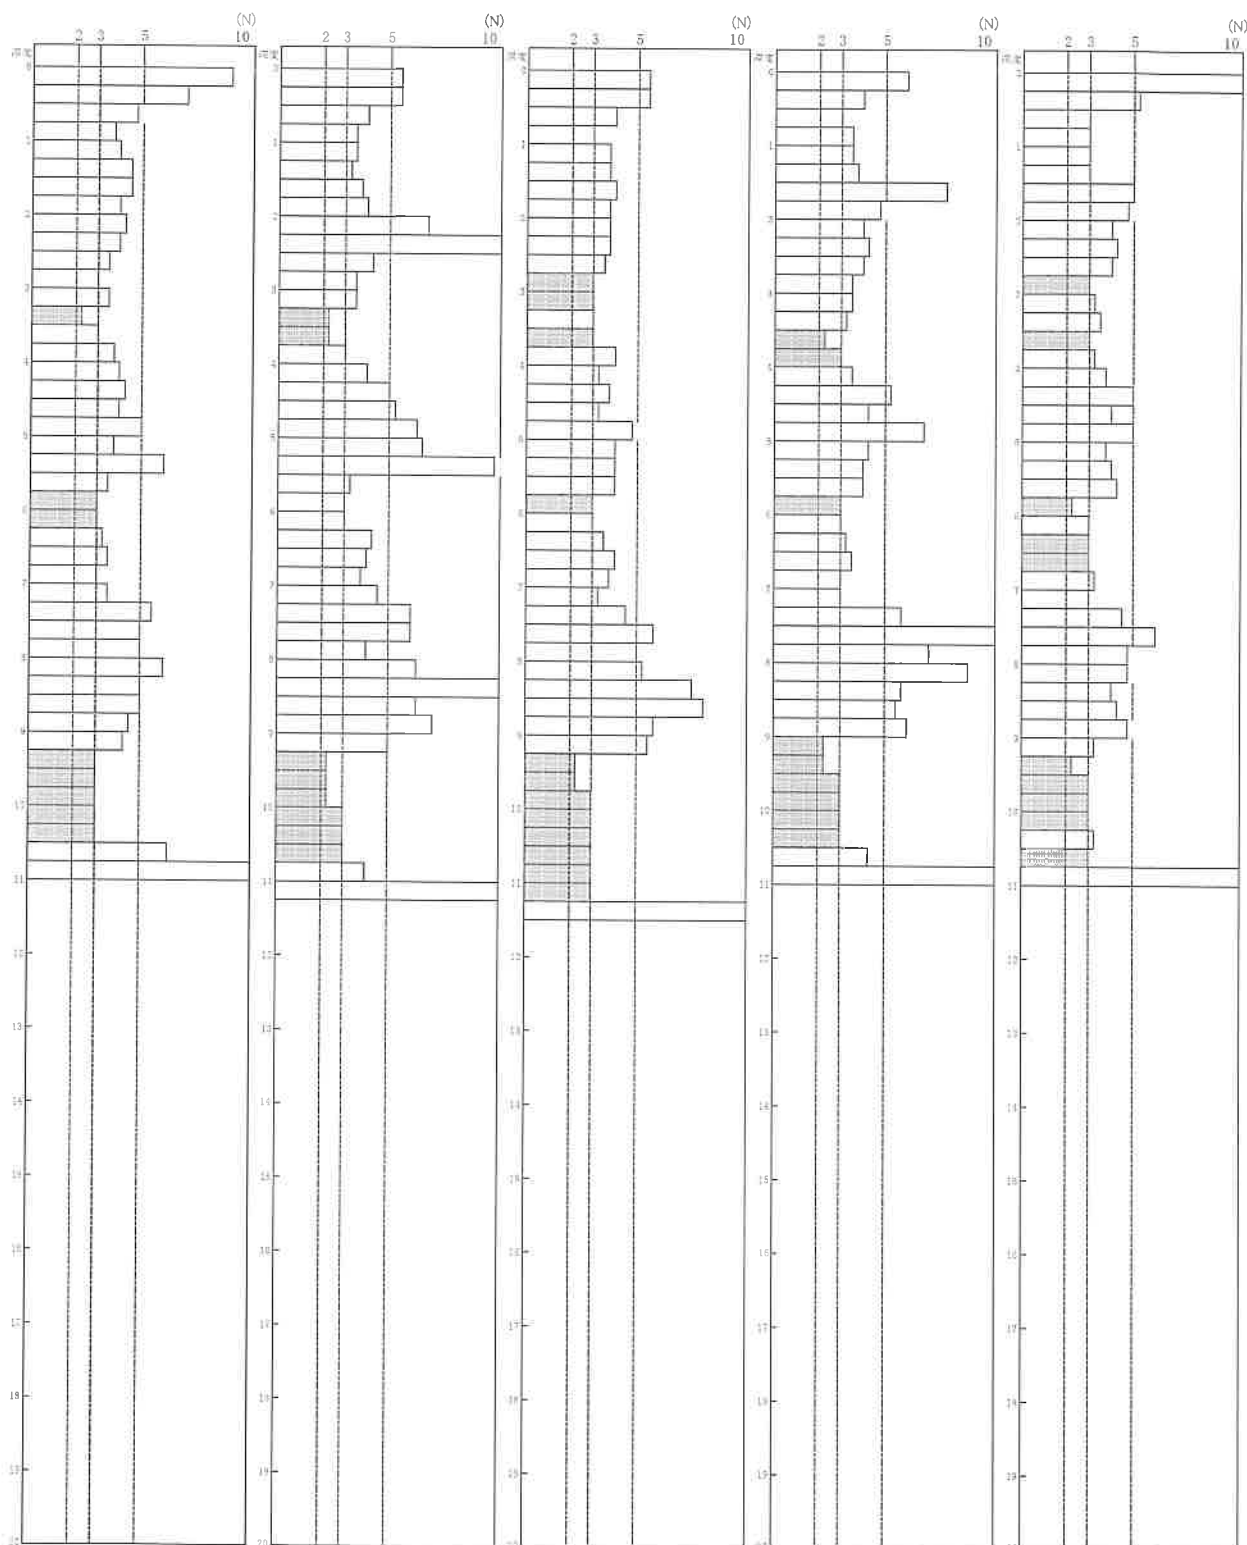
8. 推定断面図

測点 1	測点 2	測点 3	測点 4	測点 5
最終貫入 10.9 m	最終貫入 11.145 m	最終貫入 11.3 m	最終貫入 10.85 m	最終貫入 10.85 m
KBM -700 mm	KBM -720 mm	KBM -550 mm	KBM +170 mm	KBM +260 mm

地表よりGL - 11.25m付近に分布する地層（盛土を含む）においては、自沈や小数回転による貫入が連続して見られるなど軟弱な粘性土が確認され一部では超軟弱ともいえる荷重750N相当の自沈層も示されるなど軟弱な粘性土が確認されました。

粘性土層以深に分布する地層においては、支持力を大きく示す「中位の」締り具合にある段丘砂礫層が確認できたため、調査終了としました。

上記の結果から、構造物に直接的に影響を与える表層部より連続して見られる低荷重自沈層は計画構造物の有害な沈下起因となり得るため、当地は計画構造物を安全に支持でき得るとは判断し難い地盤状況と考えられます。

したがって、直接基礎形状による対応では、支持力不足および圧密変形により長期的には不同沈下の発生も懸念されるため、計画構造物の長期的安全性に配慮し、杭基礎の採用或いは地盤の改良などの地盤補強対策が推奨されます。

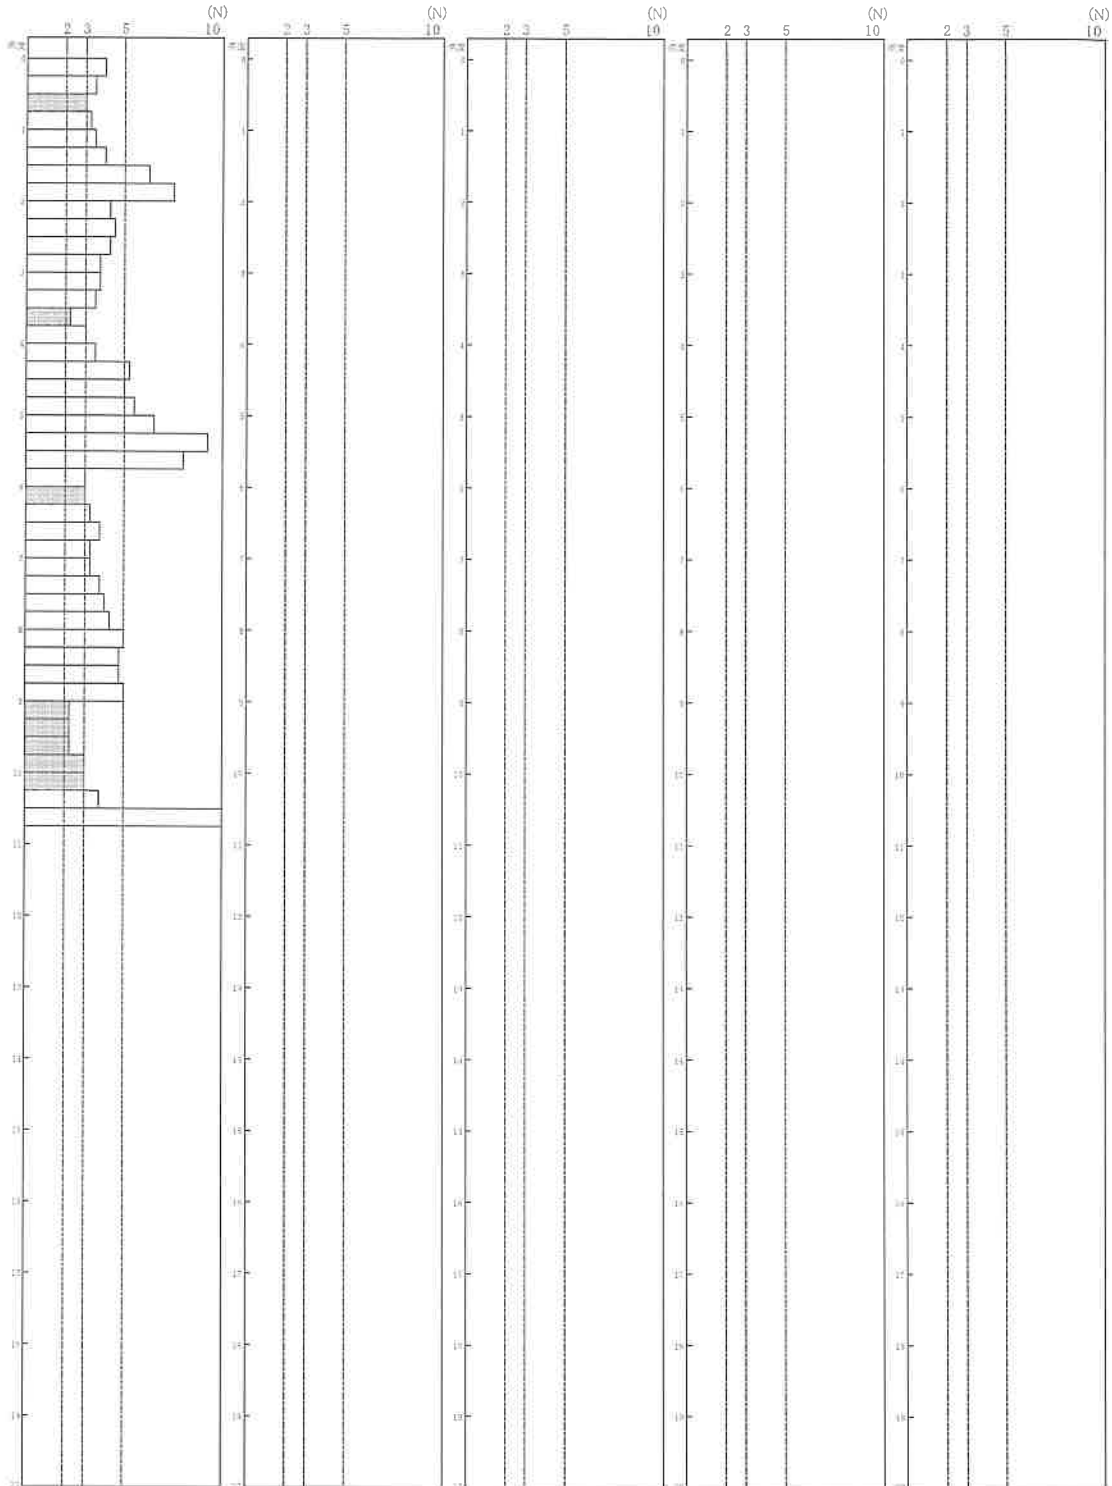
8. 推定断面図-②

測点 6

最終貫入 10.75 m

KBM +310 mm

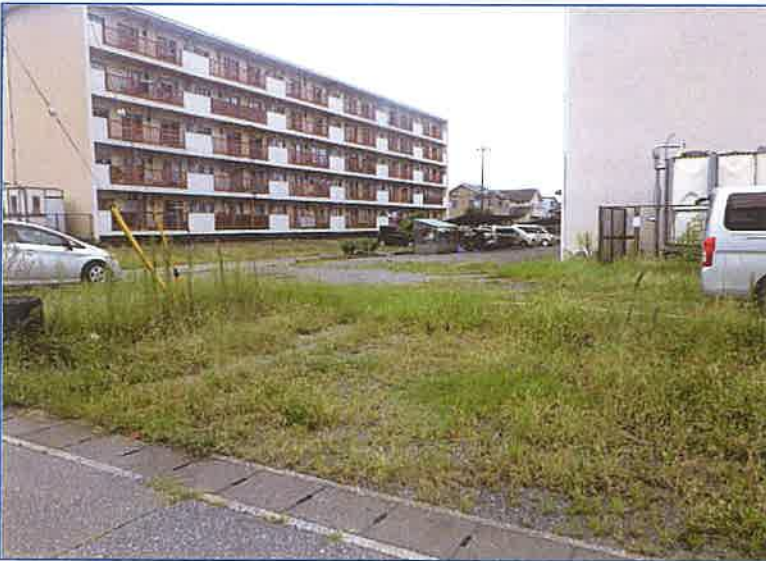
敷地全景

現在は、造成更地の状態です。
