Ⅳ 庁舎の現状と課題について ～～目標達成に向けての実態把握～～

1 市庁舎の建物概要について

## 2 市庁舎の現状と課題について

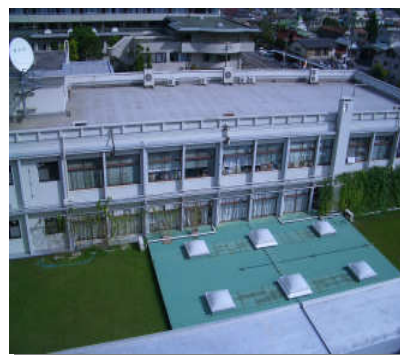
しかし、本庁舎等は耐震性が確保されておらず、震災発生時に庁舎が被災する可能性が高く、防災拠点施設として機能しない不安があります。

写真：本館・市民ホール

- ◆**防災拠点として、耐震性の向上を図る必要があります。**  
⇒耐震改修により、執務スペースの更なる狭あい化を招く。
- ◆**大災害を想定した防災拠点機能の強化を図る必要があります。**  
⇒災害発生時に対策本部として使用する通信機材等を常設した会議室の設置  
⇒災害発生時の通信手段の確保  
⇒非常用の電力供給設備や飲料水兼用の貯水槽の設置  
⇒応急医療活動や待機のためのスペース及び消防隊の活動スペースの確保
- ◆**防災関連施設の集約化を図る必要があります。**  
⇒災害対策本部（本庁舎）内への防災倉庫の設置、水防本部（消防庁舎）との近距離化

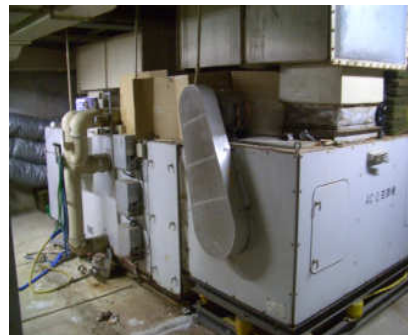
本館・議会棟は、築後54年、そのほかの建物でも築後30年以上が経過し、コンクリートの中酸化が進み、鉄筋の腐食による強度の低下も予想されます。

また、消防設備をはじめ、空調、給排水等の各種設備の老朽化が顕著で多額の改修・修繕費用が必要であり、将来的にも維持管理費の増大が懸念されます。

写真：本館地下のボイラー設備

- ⇒耐用年数を経過し、雨漏りが多発している庁舎の改修・延命処置
- ⇒耐用年数を経過し、漏電等による火災の危険のある電気設備、給排水管の劣化が激しい衛生設備、効率が悪い空調設備などの更新又は改修

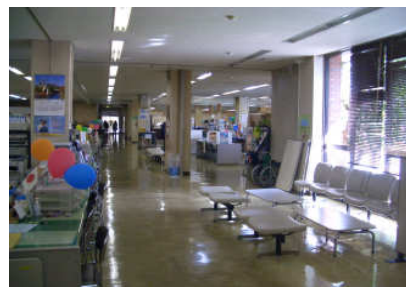
行政ニーズの多様化や権限委譲等による事務量の増大に伴い、窓口の狭あい化が進み、待合や執務スペース、会議室、各種相談室等の確保が困難であります。

特に、恒常的な駐車スペースの不足及び窓口業務の分散化により、市民サービスの低下を招いています。

写真：通路に設置された待合

- ◆**窓口カウンターや待合スペースが狭い状況であります。**
  - ⇒カウンターに仕切り板等を設置できず、市民のプライバシーへの配慮や個人情報の保護に対応できない。
  - ⇒待合スペースが狭く受付待ちの市民が立ったままで待っている。
- ◆**駐車スペースが狭く台数も少ないため、市民利用が不便であります。**
  - ⇒駐車スペースが狭く常に渋滞しているため、高齢者・妊婦・乳幼児連れの市民が安心して駐車できるスペースが必要。
- ◆**市民の利便性を高めるため、部局の配置を見直す必要があります。**
  - ⇒本庁・東館外6施設に窓口業務が分散されていたり、一つの部局がいくつかの施設やフロアに分散しているため、市民に分りづらいうえ、市民が必要に応じて各施設を移動しなければならない。
- ◆**執務スペースや書類保管スペースが狭い状況であります。**
  - ⇒執務及び書類保管スペースが狭いため、通路等に書類が積み上げられている。

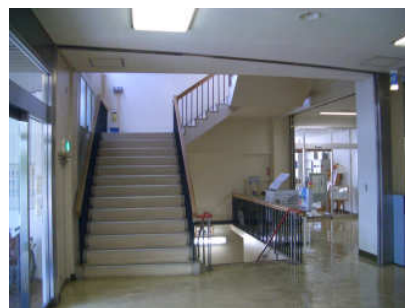
本館等の建設当時は、障害者や高齢者など社会的弱者に配慮した設計思想が希薄だったため、バリアフリーへの対応が不十分であります。

特に、本館は建物の構造上、ユニバーサルデザインへの対応は限界となっています。

写真：本館ロビーの階段

- ⇒本館・議会棟にエレベーター設備がなく、足の不自由な人が移動できない。
- ⇒東館は、バリアフリーに対応した施設ではなく、障害者や高齢者には不便な建物である。(エレベーター、洋式・障害者用トイレ等がない)
- ⇒車椅子のお客様に対応できるカウンターがない。
- ⇒洋式トイレ、障害者用トイレが不足している。
- ⇒バリアフリー新法・ひとにやさしいまちづくり条例等に適合していない。

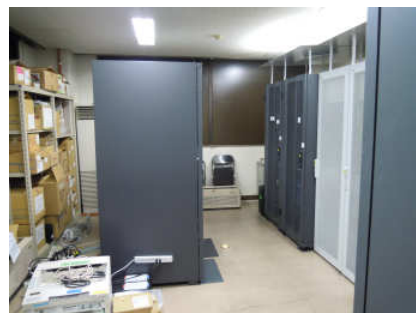
OA機器の設置やシステム配線に必要なスペースが不足しています。

今後も更なる高度情報化の進展が予想されるが、情報ネットワーク環境の拡張は困難な状況であり、今後の情報化更なる進展に対応できない状況であります。

写真:コンピュータサーバ室

- ⇒電気容量が不足し配線自体が老朽化しているため、漏電・停電の危険性が高い。
- ⇒非常用電源設備がないため、停電時には全システムが停止してしまう。
- ⇒ネットワーク通信回線が低い位置に設置されているため、切断される危険性が高い。
- ⇒原課に設置されているサーバがあり、情報漏洩の危険がある。
- ⇒事務室を転用しているサーバ室のため、十分な機能が果たされていない。

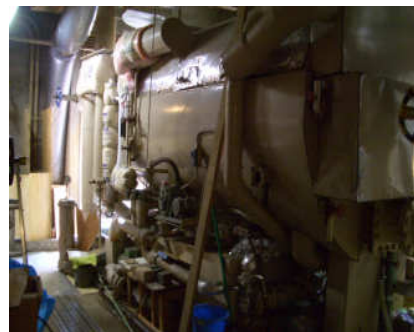
本館等の建設当時は、環境への負荷低減という考え方がなかったため、環境に配慮した施設ではありません。

一部で、グリーンカーテンの設置、LED蛍光灯への転換、電力のピーク時の節電を行っていますが、雨水の再利用、太陽光発電等の新エネルギー・省エネルギー設備への対応は限界であります。

写真：新館1Fのボイラー設備

- ⇒窓枠が大きい割りに採光が悪く、室内が暗い。
- ⇒冷暖房に重油ボイラーを使用し、集中管理をしているため、効率が悪い。
- ⇒窓ガラスに断熱性がなく、日差しが直接室内に入る。
- ⇒省エネ法等に適合していない。
