第2 災害履歴

1 . 風水害

2 . 地震災害

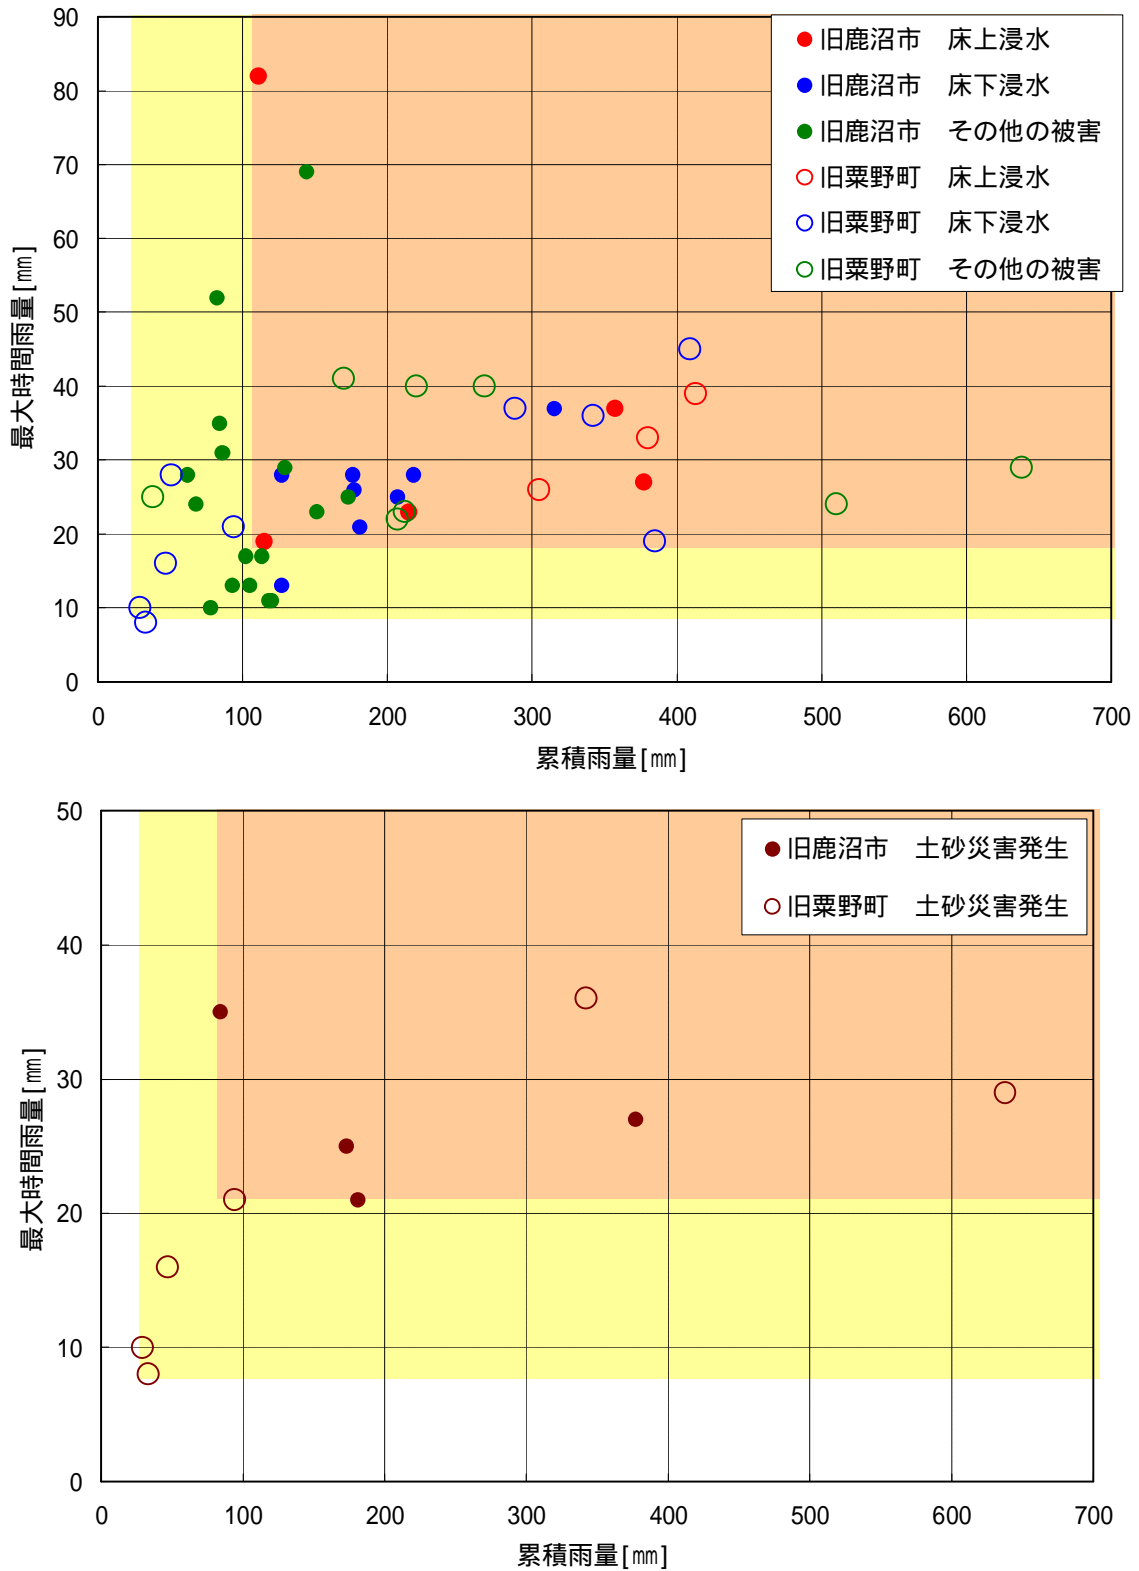
図 2.1 雨量と被害発生の関係

また、これらの水害・土砂災害による被害の程度と雨量（最大時間雨量と累積雨量*）の関係をみると、次の傾向がみられる。

時間雨量 10mm 以上で床下浸水等が発生。粟野地域では土砂災害が発生

時間雨量 20mm 以上、累積雨量 100mm 程度以上で床上浸水や土砂災害が発生。

粟野地域では、上記の値よりも少ない雨量で被害が発生しているが、観測点（アメダス鹿沼、方寒山）と距離の隔たりがあることによる誤差と考えられる。

(注 1) 「床下浸水」は床上浸水のない災害、「その他の被害」は床上・床下浸水のない災害。

(注 2) 局地的な降雨と考えられる 1991 年 7 月 31 日、1999 年 8 月 25 日、2000 年 8 月 15 日、2000 年 8 月 16 日、及び風害と考えられる 1989 年 8 月 7 日の雨量データは含まれない。

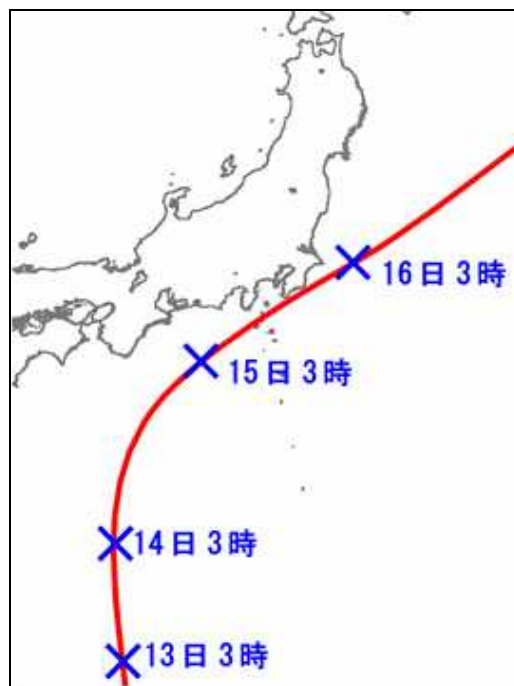
図 2.3 カスリーン台風の進路 (****)

台風は上陸せずに太平洋を北東に移動したが、このとき秋雨前線が本州上に停滞しており、台風によって南から湿った空気が供給されて、前線の活動が活発化し、大雨を降らせたと考えられている。

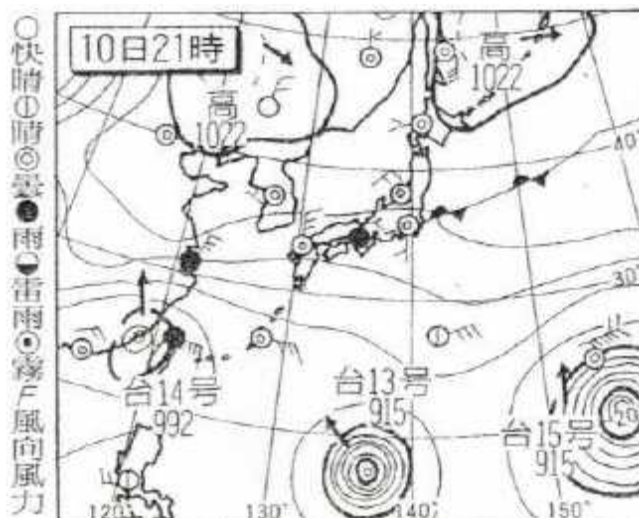
図 2.5 昭和 62 年 9 月 10 日 21 時の天気図

日本の南方海上に台風 13 号、15 号が北～北東進しており、九州から関東南部にかけて秋雨前線が停滞していた。そこへ、台風からの湿った南風が入り込み、前線の活動を活発化させ、各地で集中豪雨が発生した。

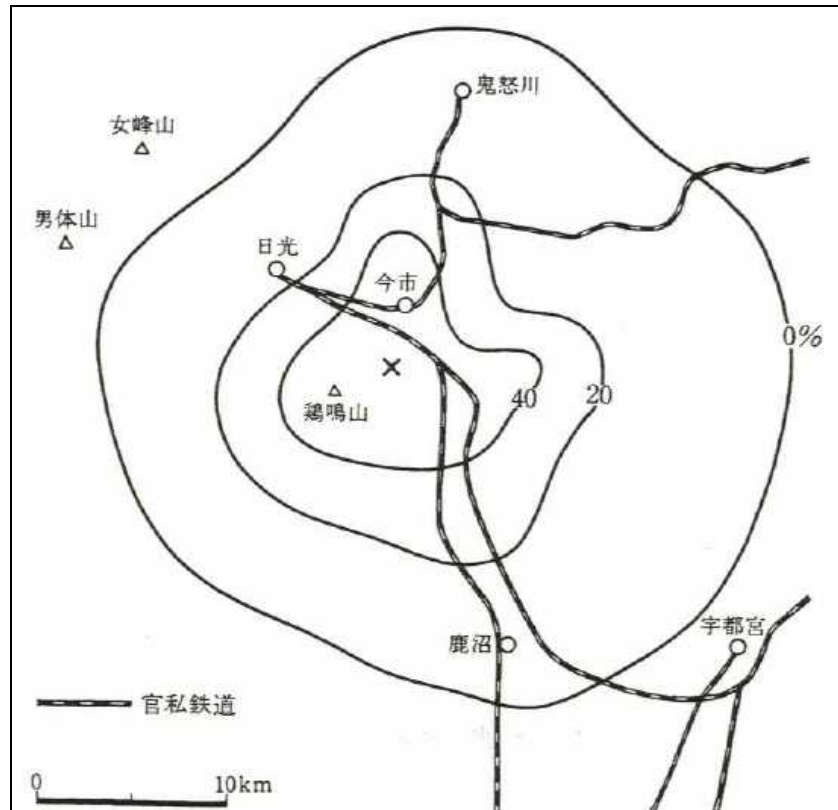
図 2.10 建物被害分布図 (宇佐美, 1996)

この地震により、震源付近では土砂崩壊が多発し、泥流等が発生したほか、現在の今市市を中心として大きな被害が発生した。しかし、倒壊家屋が多かったわりには火災は発生しなかった。

現在の今市市に相当する今市町、落合町、豊岡村、大沢村、篠井村の 1 町 4 村では、住家被害 3,286 戸（全壊 291 戸、半壊 2,995 戸）非住家被害 2,833 棟、死者 6 名の被害が発生した。

現鹿沼市に属する旧板荷村と旧大芦村の 2 村の被害合計は、住家被害 18 戸（全壊 4 戸（西大芦村のみ）半壊 14 戸）非住家被害 114 棟（全壊 43 棟、半壊 71 棟）死者 1 名（西大芦村草久で住居倒壊による圧死）で、両町ともに土木、農業関係の被害も甚大であった。

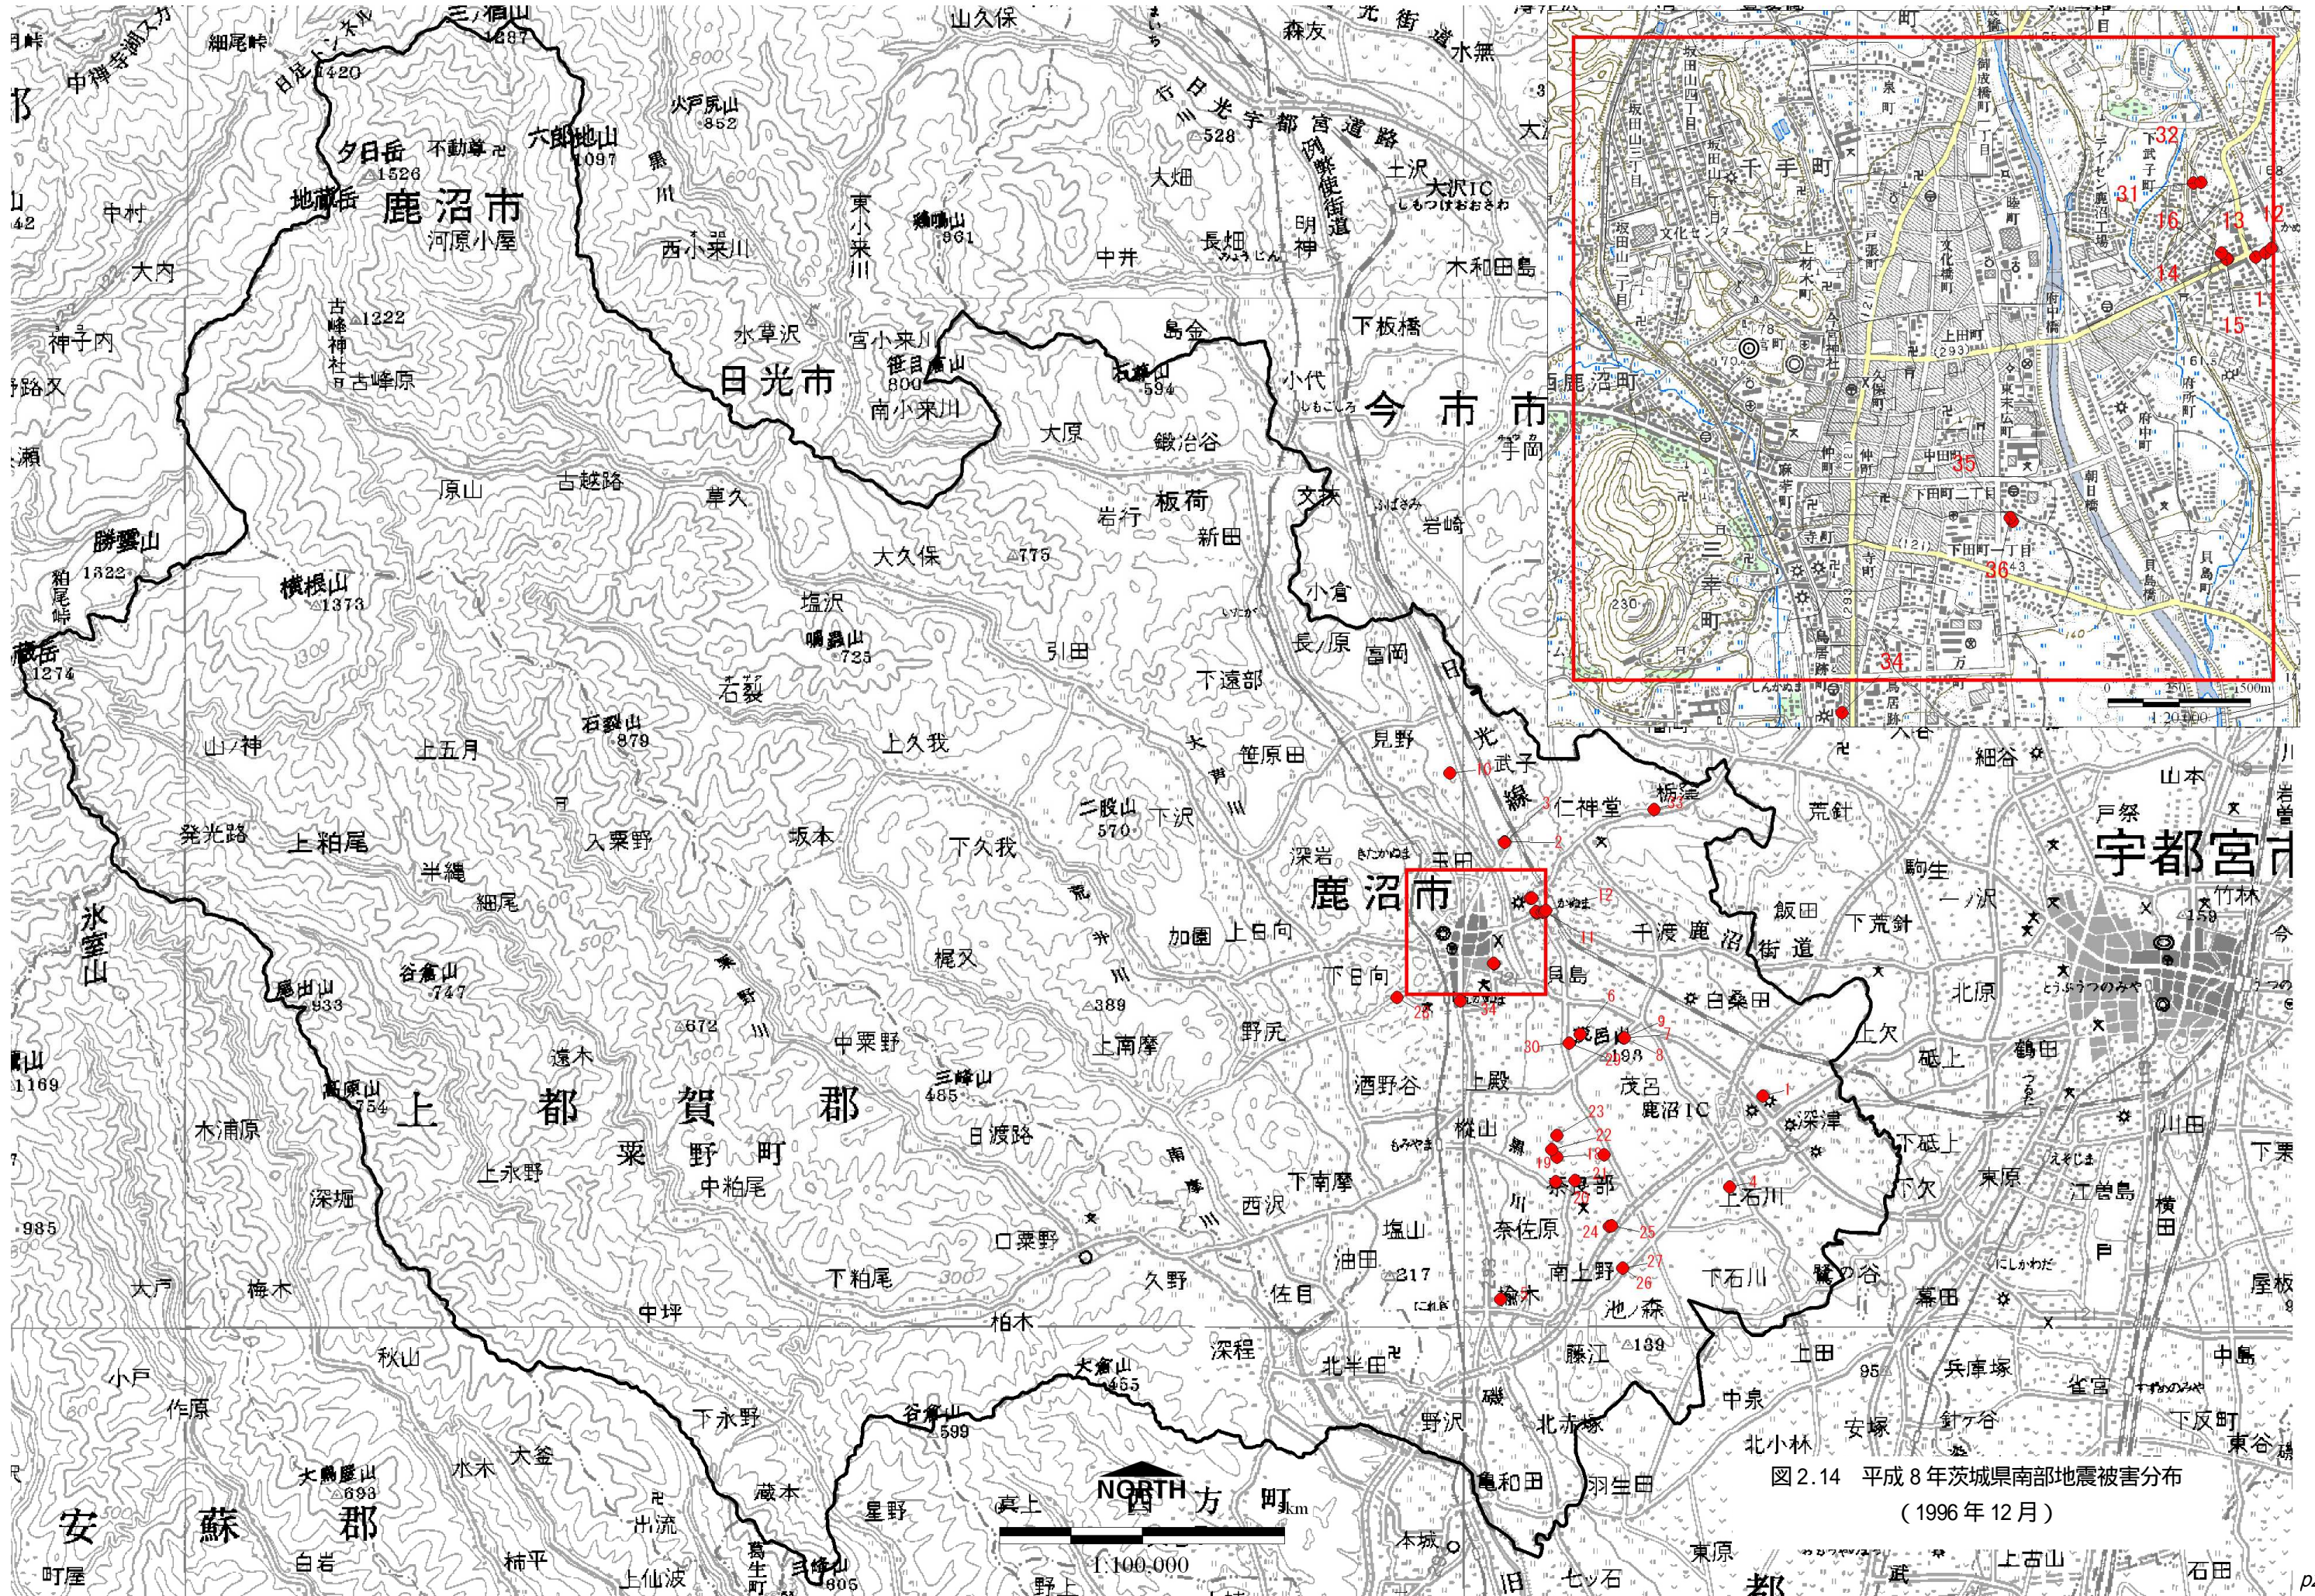
図 2.14 平成 8 年茨城県南部地震被害分布 (1996 年 12 月)

鹿沼市域では、内・外壁破損、屋根損壊、ガラス破損などの破壊や落下等 36 件の被害が報告されている。
