重点的かつ総合的に治水対策を実施すべき地区における課題 (新規)

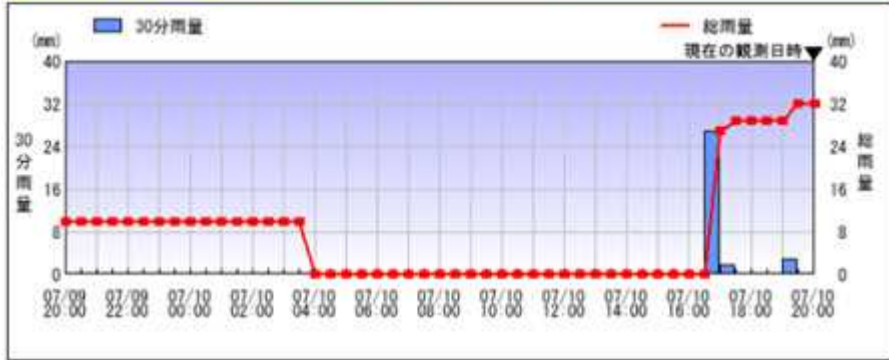
雨量グラフ (県)鹿沼土木雨量観測局 (鹿沼市今宮町)

7/10 (月) 短時間強雨時の雨量

雨量データ (県)鹿沼土木雨量観測局 (鹿沼市今宮町)

日時	14:30	15:00	15:30	16:00	16:30	17:00	17:30	18:00	18:30	19:00	19:30	20:00
30分雨量 (mm)	0	0	0	0	0	27	2	0	0	0	3	0
総雨量 (mm)	0	0	0	0	0	27	29	29	29	29	32	32

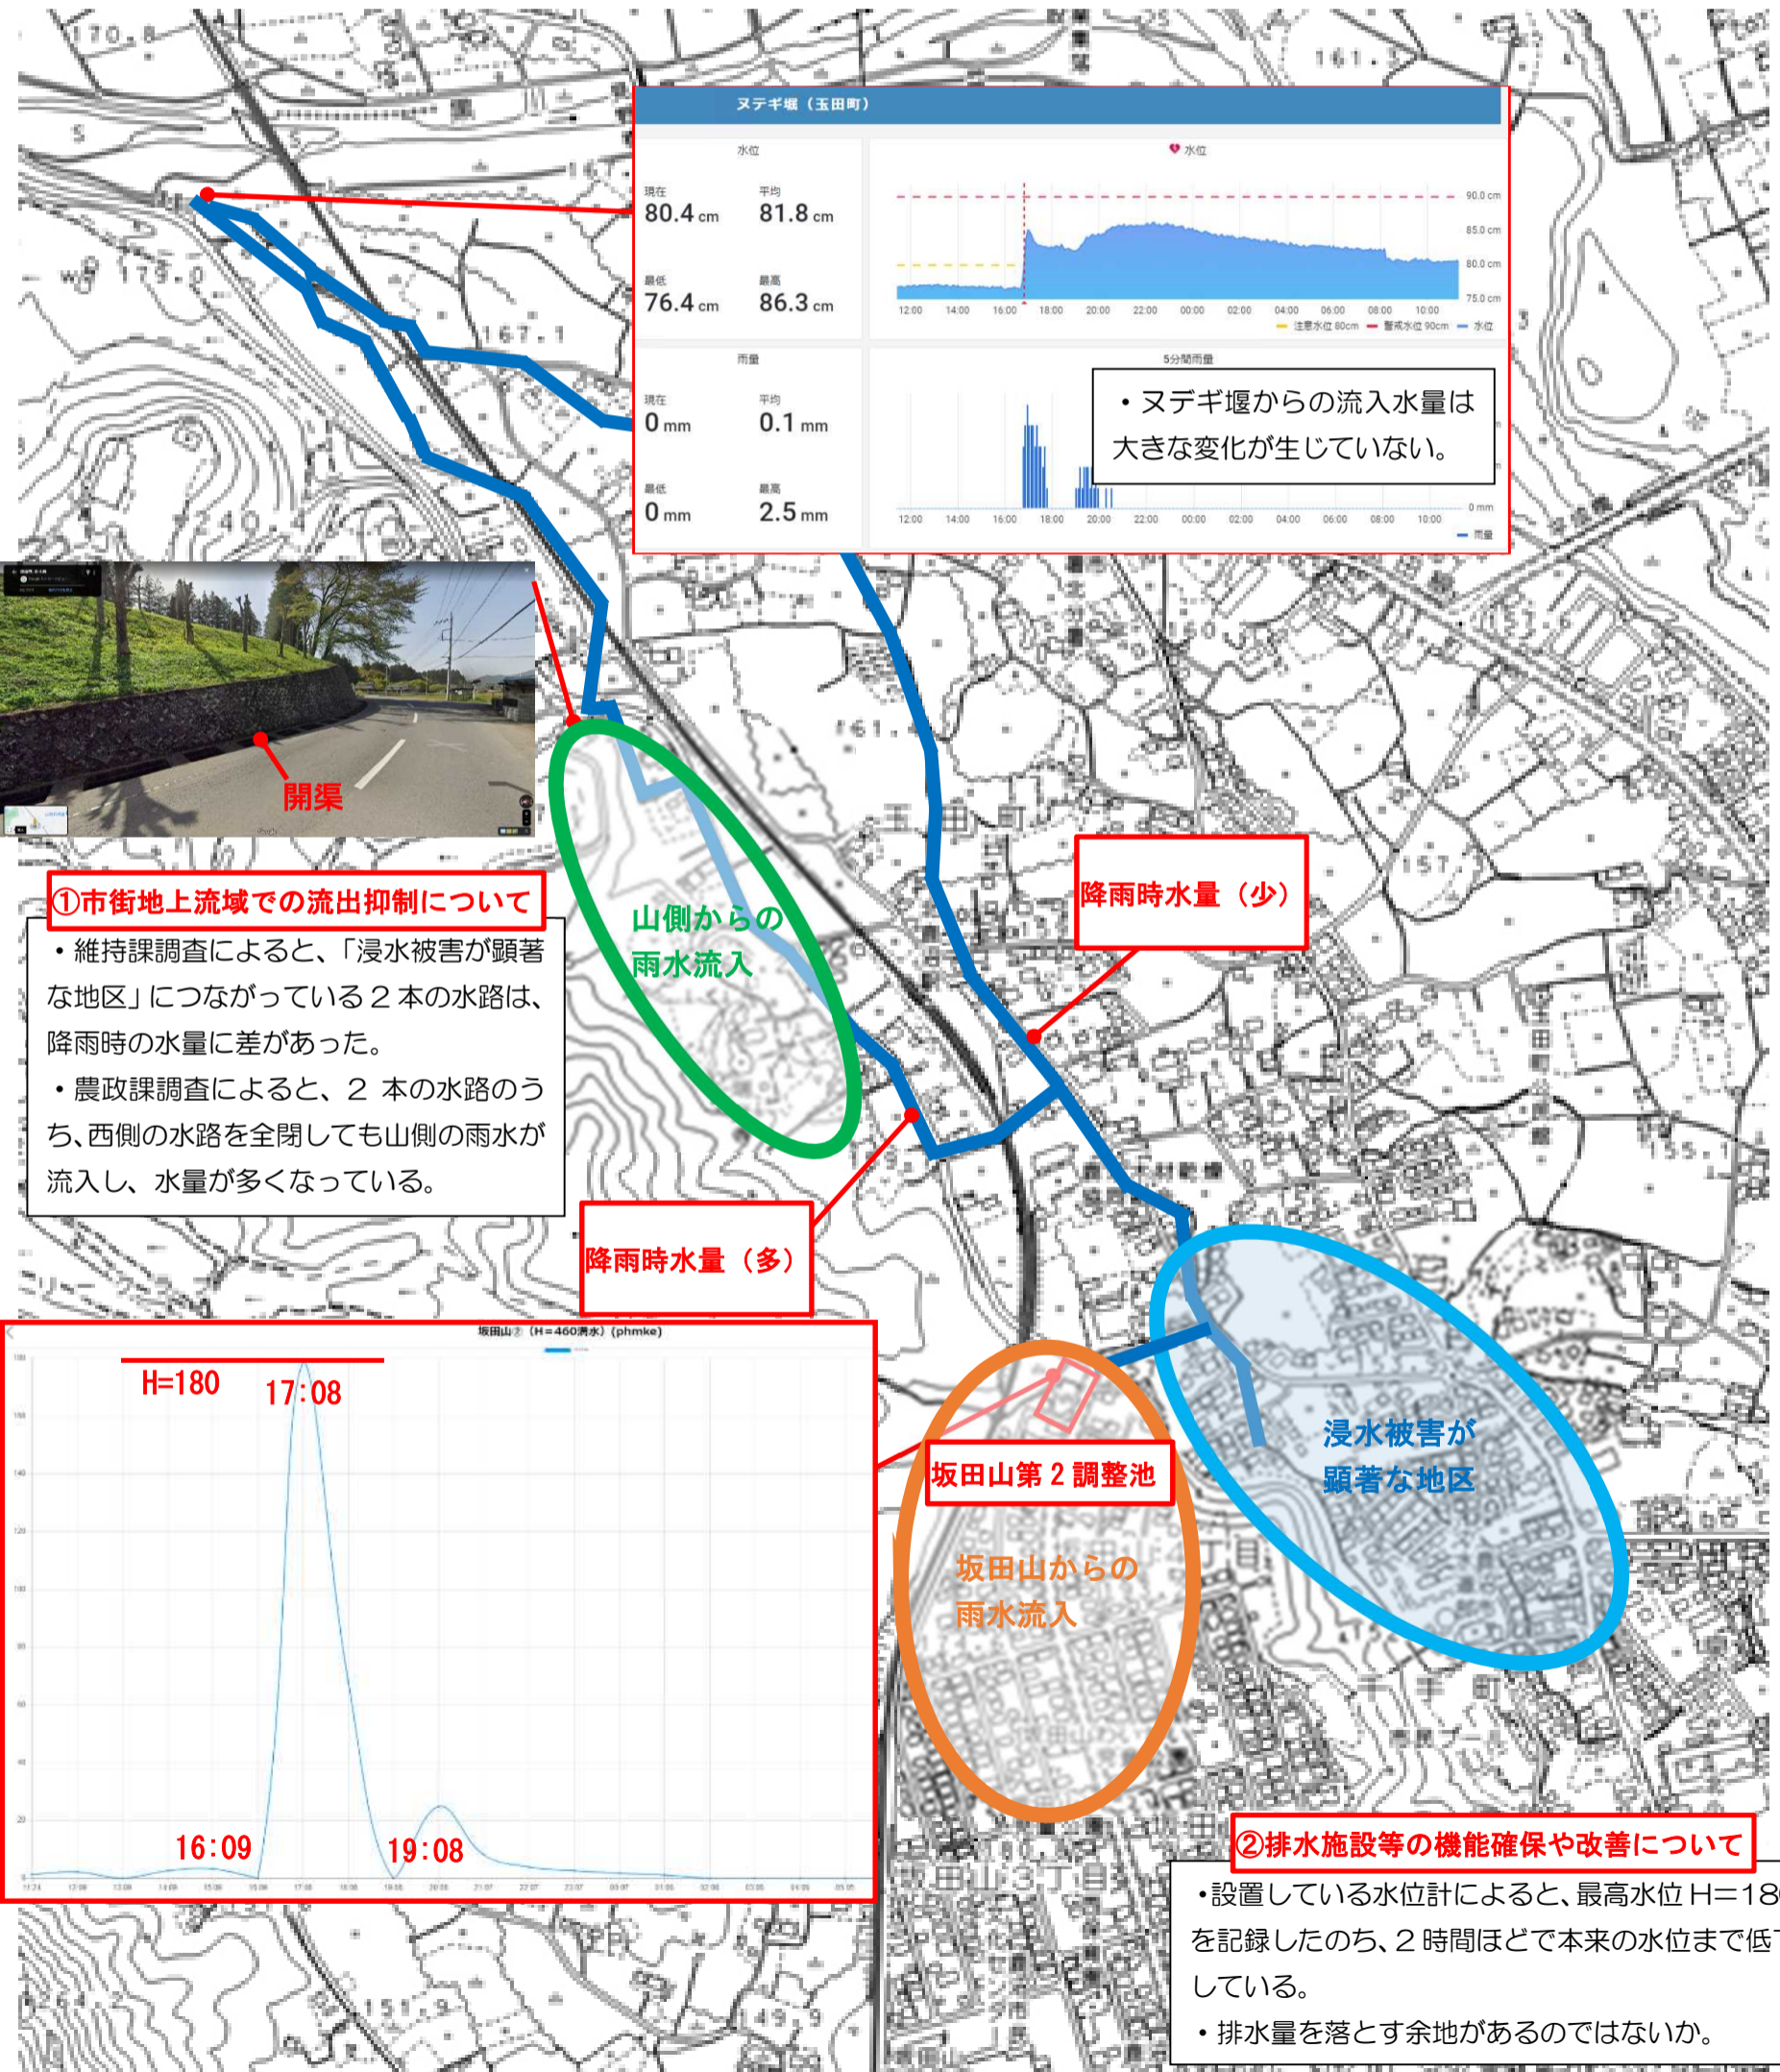
①市街地上流域での流出抑制について

- ・維持課調査によると、「浸水被害が顕著な地区」につながっている2本の水路は、降雨時の水量に差があった。
- ・農政課調査によると、2本の水路のうち、西側の水路を全閉しても山側の雨水が流入し、水量が多くなっている。

降雨時水量 (多)

降雨時水量 (少)

山側からの雨水流入

坂田山第2調整池

坂田山からの雨水流入

浸水被害が顕著な地区

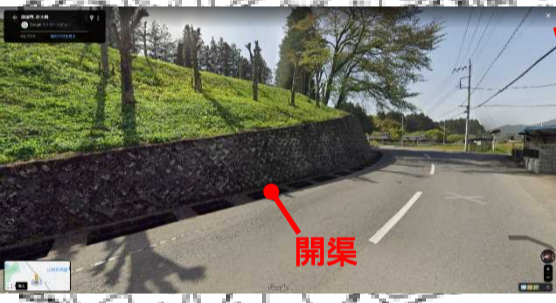
②排水施設等の機能確保や改善について

- ・設置している水位計によると、最高水位 H=180 を記録したのち、2時間ほどで本来の水位まで低下している。
- ・排水量を落とす余地があるのではないか。
