(3) 現庁舎の現状と課題について

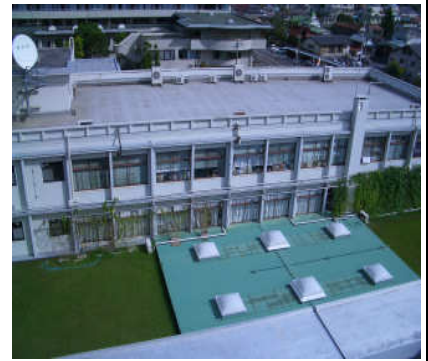
しかし、本庁舎等は耐震性が確保されておらず、震災発生時に庁舎が被災する可能性が高く、防災拠点施設として機能しない不安がある。

写真：本館・市民ホール

- ◆防災拠点として、耐震性の向上を図る必要がある。
 - * 耐震改修により、執務スペースの更なる狭あい化を招く。
- ◆大災害を想定した防災拠点機能の強化を図る必要がある。
 - ・ 災害発生時に対策本部として使用する通信機材等を常設した会議室の設置
 - ・ 災害発生時の通信手段の確保
 - ・ 非常用の電力供給設備や飲料水兼用の貯水槽の設置
 - ・ 応急医療活動や待機のためのスペース及び消防隊の活動スペースの確保
- ◆防災関連施設の集約化を図る必要がある。
 - ・ 災害対策本部（本庁舎）内への防災倉庫の設置、水防対策本部（消防庁舎）との近距離化

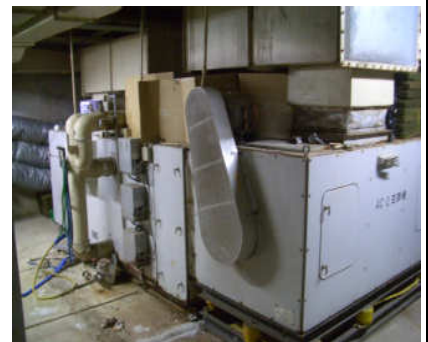
本館・議会棟は、築後54年、そのほかの建物でも築後30年以上が経過し、コンクリートの中酸化が進み、鉄筋の腐食による強度の低下も予想される。

また、消防設備をはじめ、空調、給排水等の各種設備の老朽化が顕著で多額の改修・修繕費用が必要であり、将来的にも維持管理費の増大が懸念される。

写真：本館地下のボイラー設備

- ◆安心して庁舎を利用できるよう、老朽化対策が必要である。
 - ・ 耐用年数を経過し、雨漏りが多発している庁舎の改修・延命処置
 - ・ 耐用年数を経過し、漏電等による火災の危険のある電気設備、給排水管の劣化が激しい衛生設備、効率が悪い空調設備などの更新又は改修

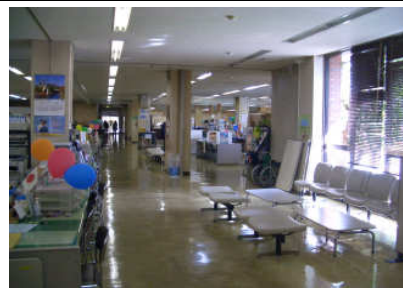
行政ニーズの多様化や権限委譲等による事務量の増大に伴い、窓口の狭あい化が進み、待合や執務スペース、会議室、各種相談室等の確保が困難である。

特に、恒常的な駐車スペースの不足及び窓口業務の分散化により、市民サービスの低下を招いている。

写真：通路に設置された待合

- ◆**窓口カウンターや待合スペースが狭い。**
 - ・カウンターに仕切り板等を設置できず、市民のプライバシーへの配慮や個人情報の保護に対応できない。
 - ・待合スペースが狭く受付待ちの市民が立ったままで待っている。
- ◆**駐車スペースが狭く台数も少ないため、市民に不便を来している。**
 - ・駐車スペースが狭く常に渋滞しているため、高齢者・妊婦・乳幼児連れの市民が安心して駐車できるスペースが必要。
- ◆**市民の利便性を高めるため、部局等の配置を見直す必要がある。**
 - ・本庁・東館外6施設に窓口業務が分散されていたり、一つの部局がいくつかの施設やフロアに分散しているため、市民に分りづらい。例えば、市民が必要に応じて各施設を移動しなければならない。
- ◆**執務スペースや書類保管スペースが狭い。**
 - ・執務及び書類保管スペースが狭いため、通路等に書類が積み上げられている。

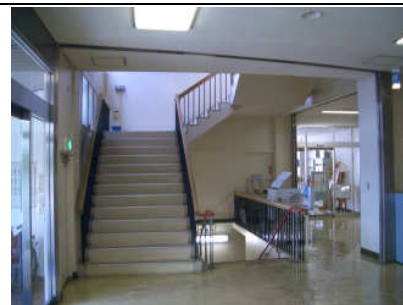
本館等の建設当時は、障害者や高齢者など社会的弱者に配慮した設計思想が希薄だったため、バリアフリーへの対応が不十分である。

特に、本館は建物の構造上、ユニバーサルデザインへの対応は限界となっている。

写真：本館ロビーの階段

- ◆**ユニバーサルデザイン^{注1}への対応は困難であり、根本的な解決が必要である。**
 - ・本館・議会棟にエレベーター設備がなく、足の不自由な人が移動できない。
 - ・東館は、バリアフリーに対応した施設ではなく、障害者や高齢者には不便な建物である。(エレベーター、洋式・障害者用トイレ等がない)
 - ・車椅子のお客様に対応できるカウンターがない。
 - ・洋式トイレ、障害者用トイレが不足している。
 - ・バリアフリー法・ひとにやさしいまちづくり条例等に適合していない。

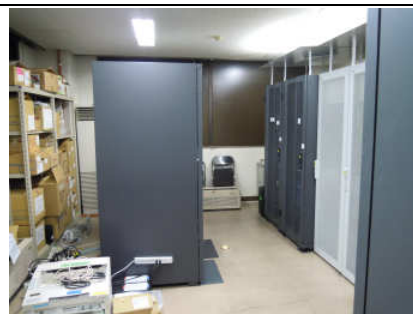
○ A 機器の設置やシステム配線に必要なスペースが不足している。

今後も更なる高度情報化の進展が予想されるが、情報ネットワーク環境の拡張は困難な状況であり、今後の情報化更なる進展に対応できない状況である。

写真:コンピュータサーバ室

- ・ 電気容量が不足し配線自体が老朽化しているため、漏電・停電の危険性が高い。
- ・ 非常用電源設備がないため、停電時には全システムが停止してしまう。
- ・ ネットワーク通信回線が低い位置に設置されているため、切断される危険性が高い。
- ・ 原課に設置されているサーバがあり、情報漏洩の危険がある。
- ・ 事務室を転用しているサーバ室のため、十分な機能が果たされていない。

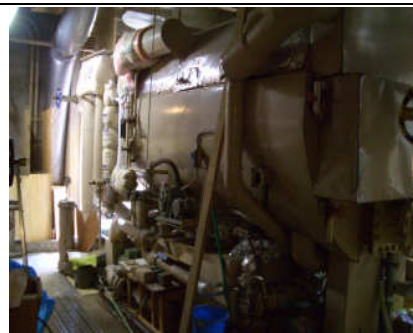
本館等の建設当時は、環境への負荷低減という考え方がなかったため、環境に配慮した施設ではない。

一部で、グリーンカーテンの設置、LED 蛍光灯への転換、デマンドアラームによる節電を行っているが、雨水の再利用、太陽光発電等の新エネルギー・省エネルギー設備への対応は限界である。

写真:新館1Fのボイラー設備

- ・ 窓枠が大きい割りに採光が悪く、室内が暗い。
- ・ 冷暖房に重油ボイラーを使用し、集中管理をしているため、効率が悪い。
- ・ 窓ガラスに断熱性がなく、日差しが直接室内に入る。
- ・ 省エネ法等に適合していない。
