# アスベスト目視調査報告書

旧上都賀農業振興事務所跡地アスベスト含有事前調査業務

株式会社 環境公害分析センター

石綿含有建材有無に関する事前調査等結果報告書

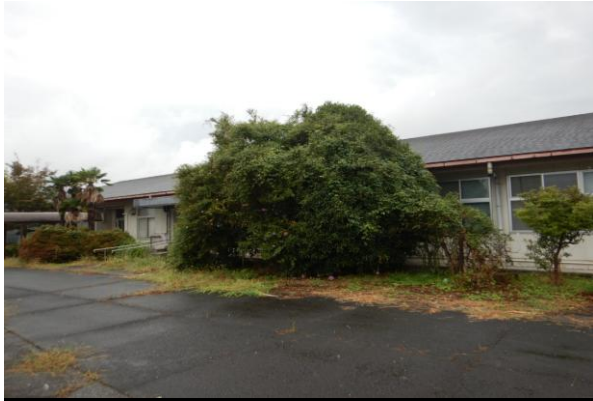
No.1 外部

| 調 査 箇 所 | | | | | 一 次 調 査 (書 面 調 査・分析調査結果報告書) | | | | | | 二 次 調 査 (現 地 調 査) | | | | 結 果 | | | | | |
|---|---|---|---|---|---|---|---|---|---|---|---|---|---|---|---|---|---|---|---|--|
| 1・2・<br>3・4・<br>5 | — | 外部 | ■屋根 | | — | — | ■不明 | — | — | — | — | スレート板 | No.1 | 報告書 | z | — | ■有り | Ch | 3 | |
| | | | ■屋根 | 下地 | — | — | ■不明 | — | — | — | — | アスファルトルーフィング | No.2 | 報告書 | z | — | ■有り | Ch | 3 | |
| | | | ■軒天 | | — | — | ■不明 | — | — | — | — | ケイ酸カルシウム板<br>＋塗装(白) | No.3 | 報告書 | z | — | ■有り | Ch・Am | 3 | |

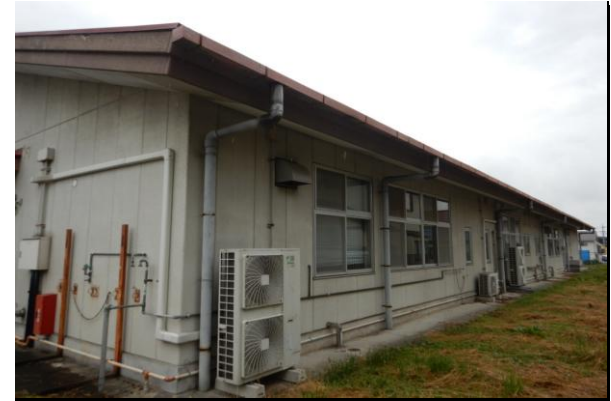
No.3 外部

| 調 査 箇 所 | | | | | 一 次 調 査 (書 面 調 査・分析調査結果報告書) | | | | | | 二 次 調 査 (現 地 調 査) | | | | 結 果 | | | | | |
|---|---|---|---|---|---|---|---|---|---|---|---|---|---|---|---|---|---|---|---|--|
| | | | ■軒天 | | — | — | ■不明 | — | — | — | — | 有孔ケイカル板＋<br>塗装(白) | No.4 | 報告書 | z | — | ■有り | Ch・Am | 3 | |

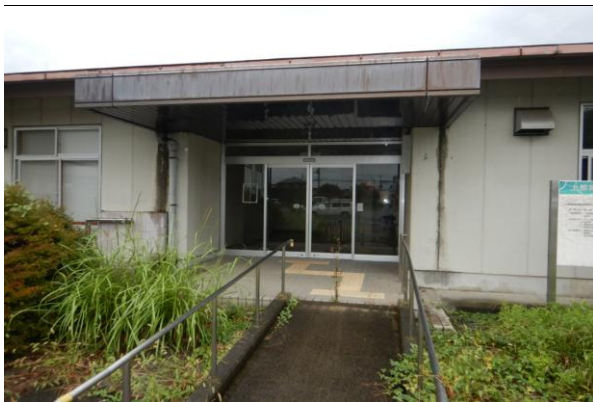
No.4 外部 玄関

| 調 査 箇 所 | | | | | 一 次 調 査 (書 面 調 査・分析調査結果報告書) | | | | | | 二 次 調 査 (現 地 調 査) | | | | 結 果 | | | | | |
|---|---|---|---|---|---|---|---|---|---|---|---|---|---|---|---|---|---|---|---|--|
| | | | ■鼻隠し | | — | — | ■不明 | — | — | — | — | ALC＋仕上塗材(茶) | No.6 | 報告書 | z | — | ■有り | Ch | 3 | |
| | | | ■外壁 | | — | — | ■不明 | — | — | — | — | ALC＋仕上塗材(白) | No.5 | 報告書 | z | — | ■有り | Ch | 3 | |
| | | | ■外壁 | 目地 | — | — | ■不明 | — | — | — | — | シーリング材 | No.7 | 報告書 | z | — | ■有り | Ch | 3 | |

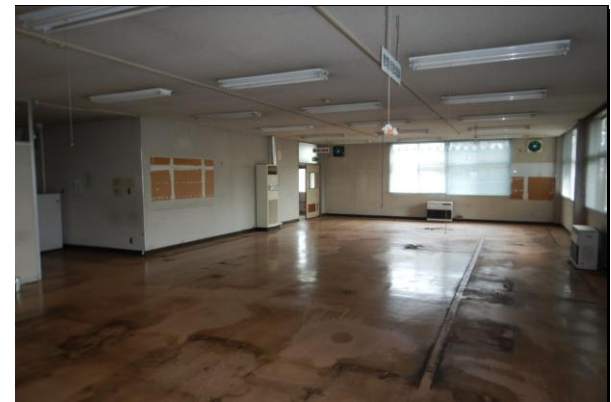
No.6 事務室

| 調 査 箇 所 | | | | | 一 次 調 査 (書 面 調 査・分析調査結果報告書) | | | | | | 二 次 調 査 (現 地 調 査) | | | | 結 果 | | | | | |
|---|---|---|---|---|---|---|---|---|---|---|---|---|---|---|---|---|---|---|---|--|
| 6 | 1 | 事務所 | ■天井 | | — | — | ■不明 | — | — | — | — | 岩綿吸音板 | No.12 | 報告書 | z | — | ■無し | — | — | |
| | | | ■天井 | 下地 | — | — | ■不明 | — | — | — | — | 石膏ボード | No.13 | 報告書 | z | — | ■無し | — | — | |
| | | | ■壁 | | — | — | ■不明 | — | — | — | — | 石膏ボード＋吹付タイル | No.20 | 報告書 | z | — | ■無し | — | — | |
| | | | ■巾木 | | — | — | ■不明 | — | — | — | — | ソフト巾木(茶) | No.23 | 報告書 | z | — | ■無し | — | — | |
| | | | ■床 | | — | — | ■不明 | — | — | — | — | 長尺塩ビシート | No.24 | 報告書 | z | — | ■無し | — | — | |

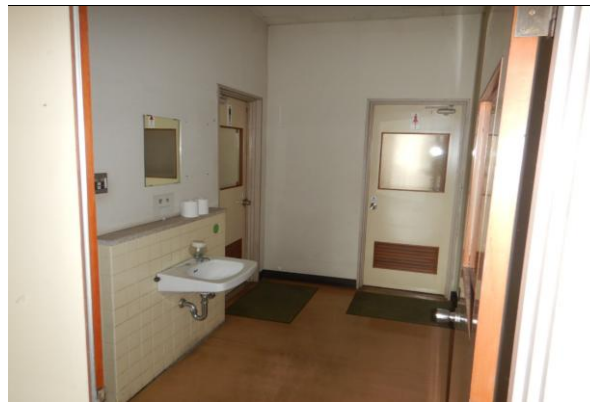
No.11 WC前室

| 調 査 箇 所 | | | | | 一 次 調 査（書 面 調 査・分析調査結果報告書） | | | | | | 二 次 調 査（現 地 調 査） | | | | 結 果 | | | | |
|---|---|---|---|---|---|---|---|---|---|---|---|---|---|---|---|---|---|---|---|
| 11 | 1 | WC前室 | ■天井 | | — | — | ■不明 | — | — | — | — | 岩綿吸音板 | No.12と同一 | — | z | — | ■無し | — | — |
| | | | ■天井 | 下地 | — | — | ■不明 | — | — | — | — | 石膏ボード | No.13と同一 | — | z | — | ■無し | — | — |
| | | | ■壁 | | — | — | ■不明 | — | — | — | — | 石膏ボード＋吹付タイル | No.20と同一 | — | z | — | ■無し | — | — |
| | | | ■壁 | 一部 | — | — | ■不明 | — | — | — | — | モルタル＋<br>吹付タイル（白） | No.21 | 報告書 | z | — | ■有り | Ch | 3 |
| | | | ■腰壁 | | — | — | ■不明 | — | — | — | — | タイル下地材 | No.22と同一 | — | z | — | ■無し | — | — |
| | | | ■床 | | — | — | ■不明 | — | — | — | — | 長尺塩ビシート | No.24と同一 | — | z | — | ■無し | — | — |
| | | | ■ライニング | | — | — | ■不明 | — | — | — | — | テラゾー（ライトグレー） | No.28と同一 | — | z | — | ■無し | — | — |

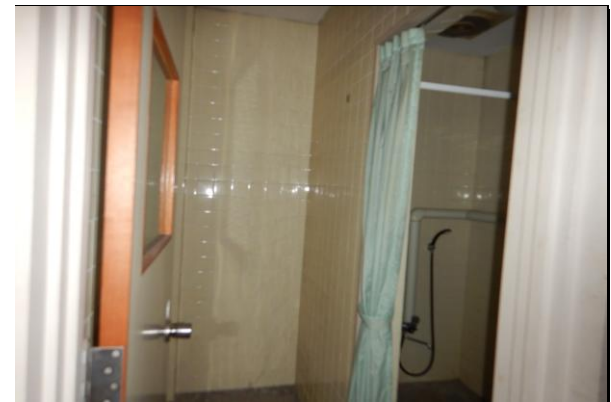
No.12 シャワー室

| 調 査 箇 所 | | | | | 一 次 調 査（書 面 調 査・分析調査結果報告書） | | | | | | 二 次 調 査（現 地 調 査） | | | | 結 果 | | | | |
|---|---|---|---|---|---|---|---|---|---|---|---|---|---|---|---|---|---|---|---|
| 12・<br>13 | 1 | シャワー室 | ■天井 | | — | — | ■不明 | — | — | — | — | ケイ酸カルシウム板<br>＋塗装（白） | No.15と同一 | — | z | — | ■有り | Ch・Am | 3 |
| | | | ■壁 | | — | — | ■不明 | — | — | — | — | タイル下地材 | No.22と同一 | — | z | — | ■無し | — | — |
| | | | ■床 | | — | — | ■不明 | — | — | — | — | モザイクタイル下地材 | No.26と同一 | — | z | — | ■無し | — | — |
| | | | ■床 | | — | — | ■不明 | — | — | — | — | 人研ぎ（ライトグレー） | No.27 | 報告書 | z | — | ■無し | — | — |

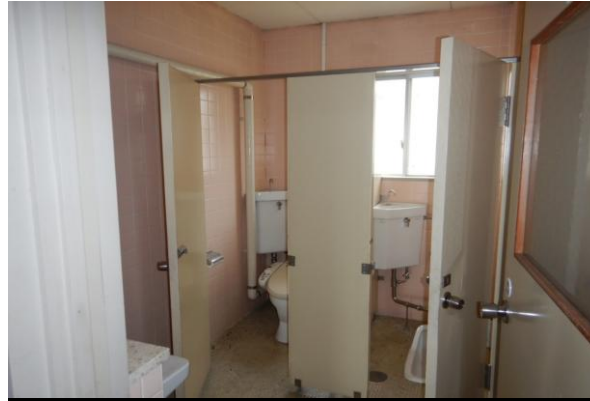
No.14 女子WC

| 調 査 箇 所 | | | | | 一 次 調 査（書 面 調 査・分析調査結果報告書） | | | | | | 二 次 調 査（現 地 調 査） | | | | 結 果 | | | | |
|---|---|---|---|---|---|---|---|---|---|---|---|---|---|---|---|---|---|---|---|
| 14 | 1 | 女子WC | ■天井 | | — | — | ■不明 | — | — | — | — | ケイ酸カルシウム板<br>＋塗装（白） | No.15と同一 | — | z | — | ■有り | Ch・Am | 3 |
| | | | ■壁 | | — | — | ■不明 | — | — | — | — | タイル下地材 | No.22と同一 | — | z | — | ■無し | — | — |
| | | | ■床 | | — | — | ■不明 | — | — | — | — | モザイクタイル下地材 | No.26と同一 | — | z | — | ■無し | — | — |
| | | | ■ライニング | | — | — | ■不明 | — | — | — | — | テラゾー（ライトグレー） | No.28と同一 | — | z | — | ■無し | — | — |

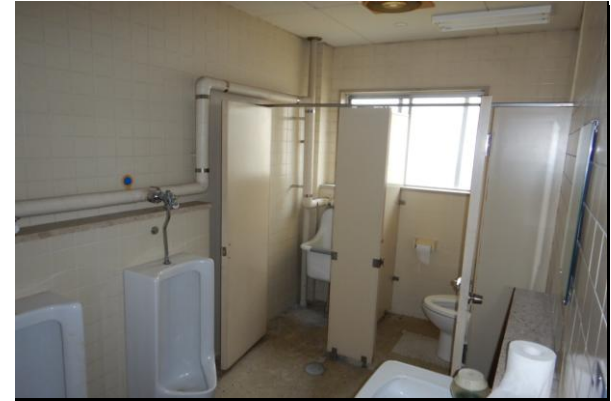
No.15 男子WC

| 調 査 箇 所 | | | | | 一 次 調 査（書 面 調 査・分析調査結果報告書） | | | | | | 二 次 調 査（現 地 調 査） | | | | 結 果 | | | | |
|---|---|---|---|---|---|---|---|---|---|---|---|---|---|---|---|---|---|---|---|
| 15 | 1 | 男子WC | ■天井 | | — | — | ■不明 | — | — | — | — | ケイ酸カルシウム板<br>＋塗装（白） | No.15 | 報告書 | z | — | ■有り | Ch・Am | 3 |
| | | | ■壁 | | — | — | ■不明 | — | — | — | — | タイル下地材 | No.22 | 報告書 | z | — | ■無し | — | — |
| | | | ■床 | | — | — | ■不明 | — | — | — | — | モザイクタイル下地材 | No.26 | 報告書 | z | — | ■無し | — | — |
| | | | ■ライニング | | — | — | ■不明 | — | — | — | — | テラゾー（ライトグレー） | No.28と同一 | — | z | — | ■無し | — | — |

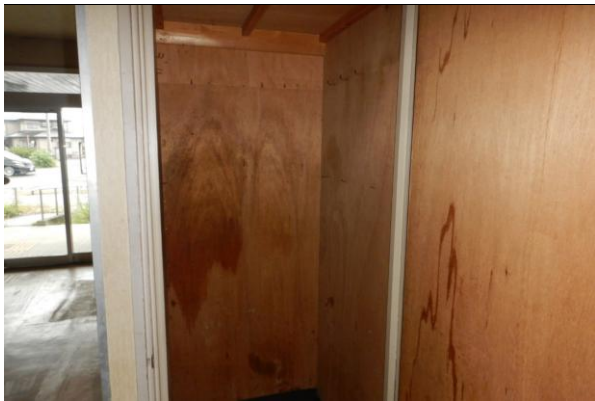
No.16 物置

| 調 査 箇 所 | | | | | 一 次 調 査（書 面 調 査・分析調査結果報告書） | | | | | | 二 次 調 査（現 地 調 査） | | | | 結 果 | | | | |
|---|---|---|---|---|---|---|---|---|---|---|---|---|---|---|---|---|---|---|---|
| 16 | 1 | 物置 | ■天井 | | — | — | ■不明 | — | — | — | — | ベニヤ | — | — | c | — | ■無し | — | — |
| | | | ■壁 | | — | — | ■不明 | — | — | — | — | ベニヤ | — | — | c | — | ■無し | — | — |
| | | | ■床 | | — | — | ■不明 | — | — | — | — | 長尺塩ビシート | No.24と同一 | — | z | — | ■無し | — | — |

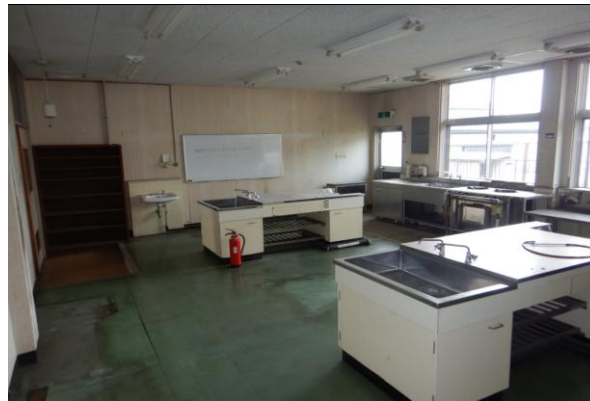
No.17 調理実習室

| 調 査 箇 所 | | | | | 一 次 調 査（書 面 調 査・分析調査結果報告書） | | | | | | 二 次 調 査（現 地 調 査） | | | | 結 果 | | | | |
|---|---|---|---|---|---|---|---|---|---|---|---|---|---|---|---|---|---|---|---|
| 17 | 1 | 調理実習室 | ■天井 | | — | — | ■不明 | — | — | — | — | 化粧石膏ボード | No.14と同一 | — | z | — | ■無し | — | — |
| | | | ■壁 | | — | — | ■不明 | — | — | — | — | 石膏ボード＋<br>ビニールクロス① | No.17と同一 | — | z | — | ■無し | — | — |
| | | | ■腰壁 | | — | — | ■不明 | — | — | — | — | タイル下地材 | No.22と同一 | — | z | — | ■無し | — | — |
| | | | ■巾木 | | — | — | ■不明 | — | — | — | — | ソフト巾木(茶) | No.23と同一 | — | z | — | ■無し | — | — |
| | | | ■床 | | — | — | ■不明 | — | — | — | — | モザイクタイル下地材 | No.26と同一 | — | z | — | ■無し | — | — |
| | | | ■床 | 一部 | — | — | ■不明 | — | — | — | — | 長尺塩ビシート | No.24と同一 | — | z | — | ■無し | — | — |
| | | | ■上がり框 | | — | — | ■不明 | — | — | — | — | テラゾー(ライトグレー) | No.28と同一 | — | z | — | ■無し | — | — |

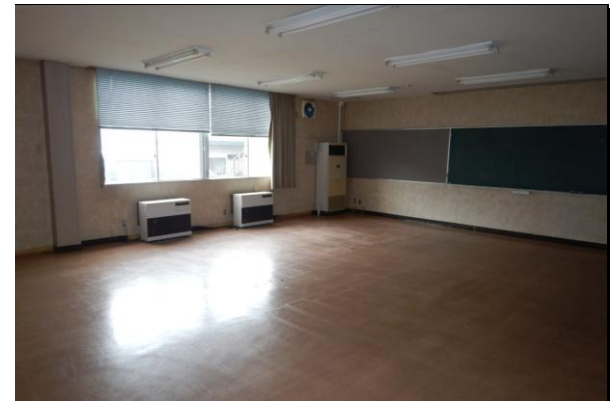
No.18 第1会議室

| 調 査 箇 所 | | | | | 一 次 調 査（書 面 調 査・分析調査結果報告書） | | | | | | 二 次 調 査（現 地 調 査） | | | | 結 果 | | | | |
|---|---|---|---|---|---|---|---|---|---|---|---|---|---|---|---|---|---|---|---|
| 18 | 1 | 第1会議室 | ■天井 | | — | — | ■不明 | — | — | — | — | 岩綿吸音板 | No.12と同一 | — | z | — | ■無し | — | — |
| | | | ■天井 | 下地 | — | — | ■不明 | — | — | — | — | 石膏ボード | No.13と同一 | — | z | — | ■無し | — | — |
| | | | ■壁 | | — | — | ■不明 | — | — | — | — | 石膏ボード＋<br>ビニールクロス② | No.18 | 報告書 | z | — | ■有り | Ch | 3 |
| | | | ■巾木 | | — | — | ■不明 | — | — | — | — | ソフト巾木(茶) | No.23と同一 | — | z | — | ■無し | — | — |
| | | | ■床 | | — | — | ■不明 | — | — | — | — | 長尺塩ビシート | No.24と同一 | — | z | — | ■無し | — | — |

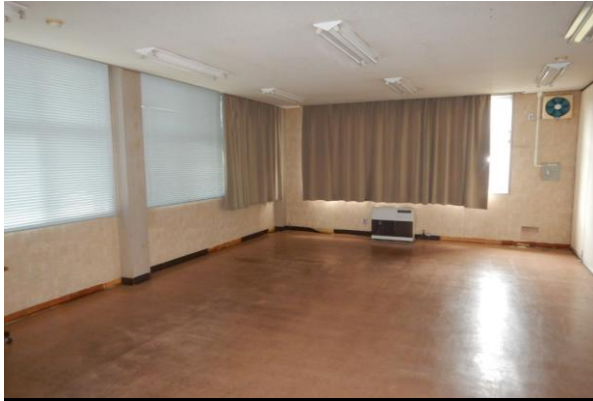
No.19 第2会議室

| 調 査 箇 所 | | | | | 一 次 調 査（書 面 調 査・分析調査結果報告書） | | | | | | 二 次 調 査（現 地 調 査） | | | | 結 果 | | | | |
|---|---|---|---|---|---|---|---|---|---|---|---|---|---|---|---|---|---|---|---|
| 19 | 1 | 第2会議室 | ■天井 | | — | — | ■不明 | — | — | — | — | 岩綿吸音板 | No.12と同一 | — | z | — | ■無し | — | — |
| | | | ■天井 | 下地 | — | — | ■不明 | — | — | — | — | 石膏ボード | No.13と同一 | — | z | — | ■無し | — | — |
| | | | ■壁 | | — | — | ■不明 | — | — | — | — | 石膏ボード＋<br>ビニールクロス② | No.18と同一 | — | z | — | ■有り | Ch | 3 |
| | | | ■巾木 | | — | — | ■不明 | — | — | — | — | ソフト巾木(茶) | No.23と同一 | — | z | — | ■無し | — | — |
| | | | ■床 | | — | — | ■不明 | — | — | — | — | 長尺塩ビシート | No.24と同一 | — | z | — | ■無し | — | — |

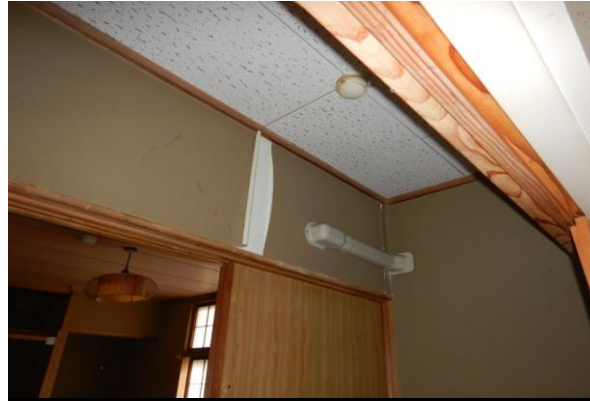
No.20 和室 前室

| 調 査 箇 所 | | | | | 一 次 調 査（書 面 調 査・分析調査結果報告書） | | | | | | 二 次 調 査（現 地 調 査） | | | | 結 果 | | | | |
|---|---|---|---|---|---|---|---|---|---|---|---|---|---|---|---|---|---|---|---|
| 20・<br>21 | 1 | 和室 前室 | ■天井 | | — | — | ■不明 | — | — | — | — | 化粧石膏ボード | No.14と同一 | — | z | — | ■無し | — | — |
| | | | ■壁 | | — | — | ■不明 | — | — | — | — | プラスター塗＋<br>ビニールクロス(砂壁) | No.19と同一 | — | z | — | ■無し | — | — |
| | | | ■巾木 | | — | — | ■不明 | — | — | — | — | ソフト巾木(茶) | No.23と同一 | — | z | — | ■無し | — | — |
| | | | ■床 | | — | — | ■不明 | — | — | — | — | 長尺塩ビシート | No.24と同一 | — | z | — | ■無し | — | — |

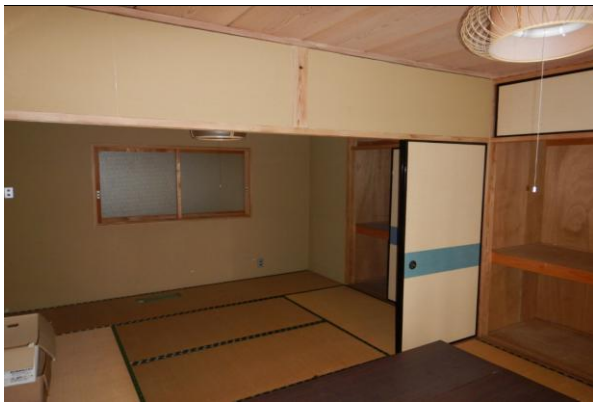
No.22 和室1・和室2

| 調 査 箇 所 | | | | | 一 次 調 査（書 面 調 査・分析調査結果報告書） | | | | | | 二 次 調 査（現 地 調 査） | | | | 結 果 | | | | |
|---|---|---|---|---|---|---|---|---|---|---|---|---|---|---|---|---|---|---|---|
| 22 | 1 | 和室1・和室2 | ■天井 | | — | — | ■不明 | — | — | — | — | プリント石膏ボード | No.16 | 報告書 | z | — | ■無し | — | — |
| | | | ■壁 | | — | — | ■不明 | — | — | — | — | プラスター塗＋<br>ビニールクロス(砂壁) | No.19 | 報告書 | z | — | ■無し | — | — |
| | | | ■床 | | — | — | ■不明 | — | — | — | — | 畳 | — | — | c | — | ■無し | — | — |

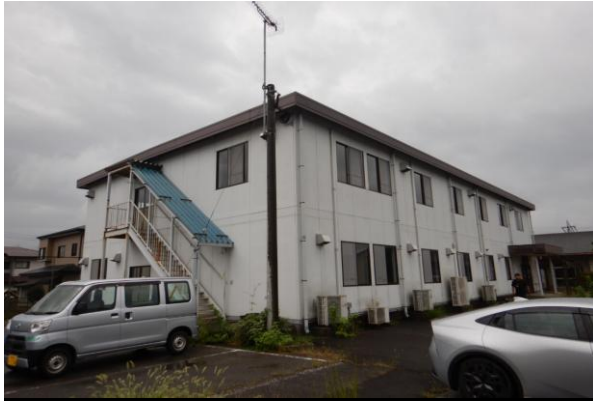
No.1 外部

| 調 査 箇 所 | | | | | 一 次 調 査 (書 面 調 査・分析調査結果報告書) | | | | | | 二 次 調 査 (現 地 調 査) | | | | 結 果 | | | | |
|---|---|---|---|---|---|---|---|---|---|---|---|---|---|---|---|---|---|---|---|
| 1・2・3 | — | 外部 | ■屋根 | | — | — | ■不明 | — | — | — | — | 折半 | — | — | c | — | ■無し | — | — |
| | | | ■屋根 | 折半裏 | — | — | ■不明 | — | — | — | — | 折半裏断熱材 | No.29 | 報告書 | z | — | ■無し | — | — |
| | | | ■軒天 | | — | — | ■不明 | — | — | — | — | ケイ酸カルシウム板<br>＋塗装(白) | No.30 | 報告書 | z | — | ■無し | — | — |
| | | | ■外壁 | | — | — | ■不明 | — | — | — | — | 窯業系サイディング | No.31 | 報告書 | z | — | ■有り | Ch | 3 |
| | | | ■外壁 | 目地 | — | — | ■不明 | — | — | — | — | シーリング材 | No.32 | 報告書 | z | — | ■無し | — | — |

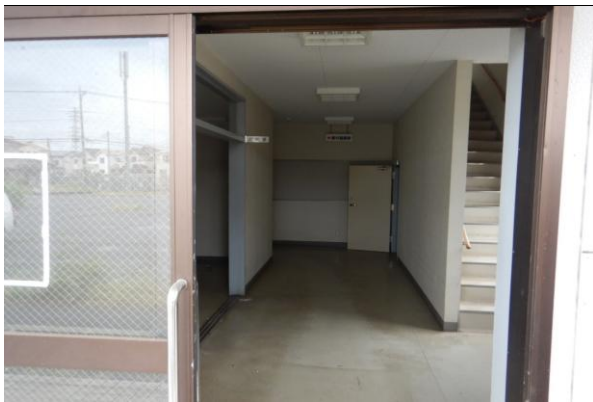
No.4 1階 玄関

| 調 査 箇 所 | | | | | 一 次 調 査 (書 面 調 査・分析調査結果報告書) | | | | | | 二 次 調 査 (現 地 調 査) | | | | 結 果 | | | | |
|---|---|---|---|---|---|---|---|---|---|---|---|---|---|---|---|---|---|---|---|
| 4 | 1 | 玄関 | ■天井 | | — | — | ■不明 | — | — | — | 化粧石膏ボード | — | — | a | 4 | ■無し | — | — | |
| | | | ■壁 | | — | — | ■不明 | — | — | — | — | 石膏ボード＋<br>ビニールクロス | No.35と同一 | — | z | — | ■無し | — | — |
| | | | ■巾木 | | — | — | ■不明 | — | — | — | — | ソフト巾木(グレー) | No.37と同一 | — | z | — | ■有り | Ch | 3 |
| | | | ■床 | | — | — | ■不明 | — | — | — | — | 長尺塩ビシート(グレー) | No.38と同一 | — | z | — | ■無し | — | — |

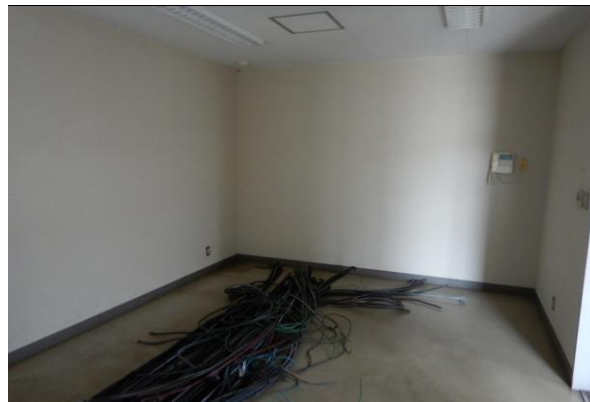
No.5 1階 閲覧室

| 調 査 箇 所 | | | | | 一 次 調 査 (書 面 調 査・分析調査結果報告書) | | | | | | 二 次 調 査 (現 地 調 査) | | | | 結 果 | | | | |
|---|---|---|---|---|---|---|---|---|---|---|---|---|---|---|---|---|---|---|---|
| 5 | 1 | 閲覧室 | ■天井 | | — | — | ■不明 | — | — | — | 化粧石膏ボード | — | — | a | 4 | ■無し | — | — | |
| | | | ■壁 | | — | — | ■不明 | — | — | — | — | 石膏ボード＋<br>ビニールクロス | No.35と同一 | — | z | — | ■無し | — | — |
| | | | ■巾木 | | — | — | ■不明 | — | — | — | — | ソフト巾木(グレー) | No.37と同一 | — | z | — | ■無し | — | — |
| | | | ■床 | | — | — | ■不明 | — | — | — | — | 長尺塩ビシート(グレー) | No.38と同一 | — | z | — | ■無し | — | — |

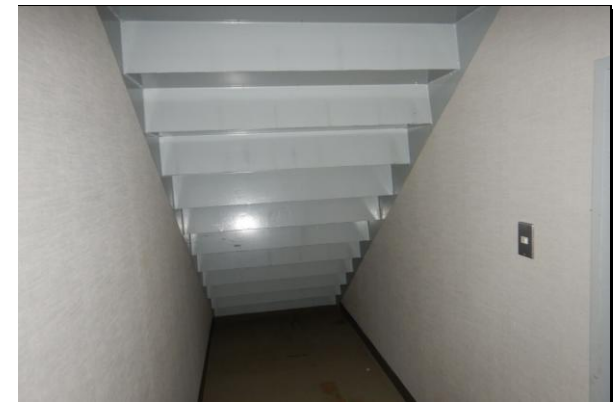
No.6 1階 階段下倉庫

| 調 査 箇 所 | | | | | 一 次 調 査 (書 面 調 査・分析調査結果報告書) | | | | | | 二 次 調 査 (現 地 調 査) | | | | 結 果 | | | | | |
|---|---|---|---|---|---|---|---|---|---|---|---|---|---|---|---|---|---|---|---|--|
| 6 | 1 | 階段下倉庫 | ■天井 | | — | — | ■不明 | — | — | — | — | 化粧石膏ボード | — | — | a | 4 | ■無し | — | — | |
| | | | ■壁 | | — | — | ■不明 | — | — | — | — | 石膏ボード+<br>ビニールクロス | No.35と同一 | — | z | — | ■無し | — | — | |
| | | | ■巾木 | | — | — | ■不明 | — | — | — | — | ソフト巾木(グレー) | No.37と同一 | — | z | — | ■有り | Ch | 3 | |
| | | | ■床 | | — | — | ■不明 | — | — | — | — | 長尺塩ビシート(グレー) | No.38と同一 | — | z | — | ■無し | — | — | |

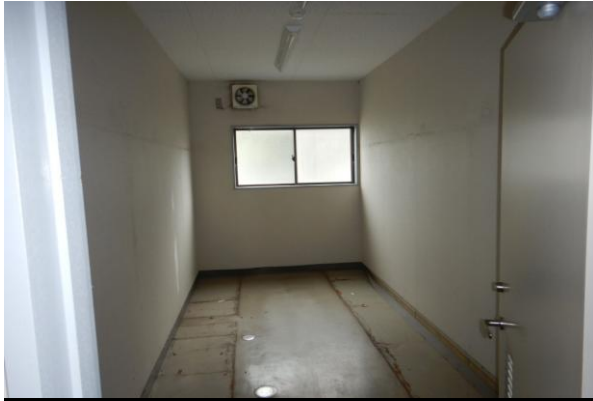
No.7 1階 男子更衣室

| 調 査 箇 所 | | | | | 一 次 調 査 (書 面 調 査・分析調査結果報告書) | | | | | | 二 次 調 査 (現 地 調 査) | | | | 結 果 | | | | | |
|---|---|---|---|---|---|---|---|---|---|---|---|---|---|---|---|---|---|---|---|--|
| 7 | 1 | 男子更衣室 | ■天井 | | — | — | ■不明 | — | — | — | — | 化粧石膏ボード | — | — | a | 4 | ■無し | — | — | |
| | | | ■壁 | | — | — | ■不明 | — | — | — | — | 石膏ボード+<br>ビニールクロス | No.35と同一 | — | z | — | ■無し | — | — | |
| | | | ■巾木 | | — | — | ■不明 | — | — | — | — | ソフト巾木(グレー) | No.37と同一 | — | z | — | ■有り | Ch | 3 | |
| | | | ■床 | | — | — | ■不明 | — | — | — | — | 長尺塩ビシート(グレー) | No.38と同一 | — | z | — | ■無し | — | — | |

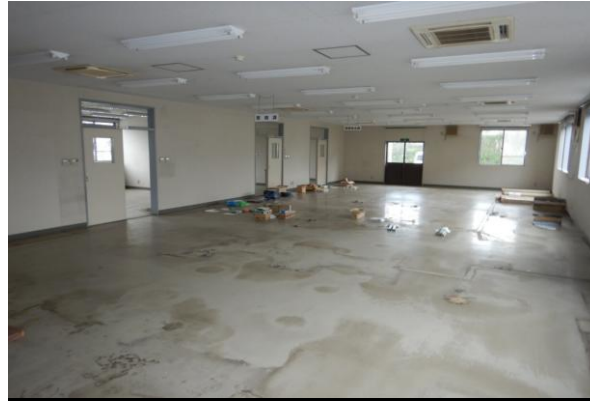
No.8 1階 農村整備部

| 調 査 箇 所 | | | | | 一 次 調 査 (書 面 調 査・分析調査結果報告書) | | | | | | 二 次 調 査 (現 地 調 査) | | | | 結 果 | | | | | |
|---|---|---|---|---|---|---|---|---|---|---|---|---|---|---|---|---|---|---|---|--|
| 8 | 1 | 農村整備部 | ■天井 | | — | — | ■不明 | — | — | — | — | 化粧石膏ボード | — | — | a | 4 | ■無し | — | — | |
| | | | ■壁 | | — | — | ■不明 | — | — | — | — | 石膏ボード+<br>ビニールクロス | No.35 | 報告書 | z | — | ■無し | — | — | |
| | | | ■巾木 | | — | — | ■不明 | — | — | — | — | ソフト巾木(グレー) | No.37 | 報告書 | z | — | ■有り | Ch | 3 | |
| | | | ■床 | | — | — | ■不明 | — | — | — | — | 長尺塩ビシート(グレー) | No.38 | 報告書 | z | — | ■無し | — | — | |
